**Частное  
расследование  
аварии на СШГЭС**

Происшедшей 17-го  
августа 2009 г.

# 1. Объект расследования- гидроагрегат №2 (ГА-2) Саяно-Шушенской ГЭС

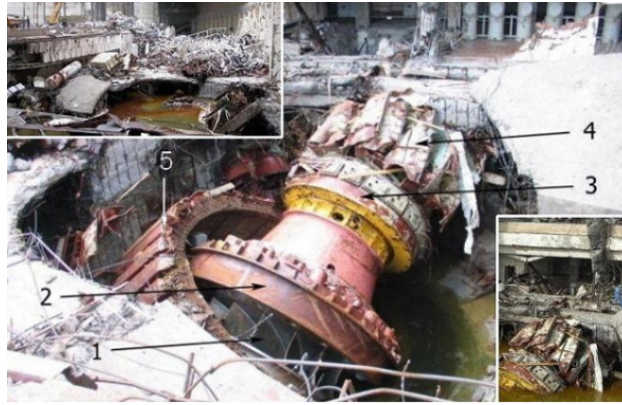
Общая картина аварийного разрушения ГА2 и его составных частей показаны на рис. 4 и 5.

Рис. 4. Аварийное разрушение гидроагрегата №2  
1-рабочее колесо турбины; 2- крышка турбины; 3- ванна подпятника; 4- спицы ротора генератора; 5- обод ротора генератора

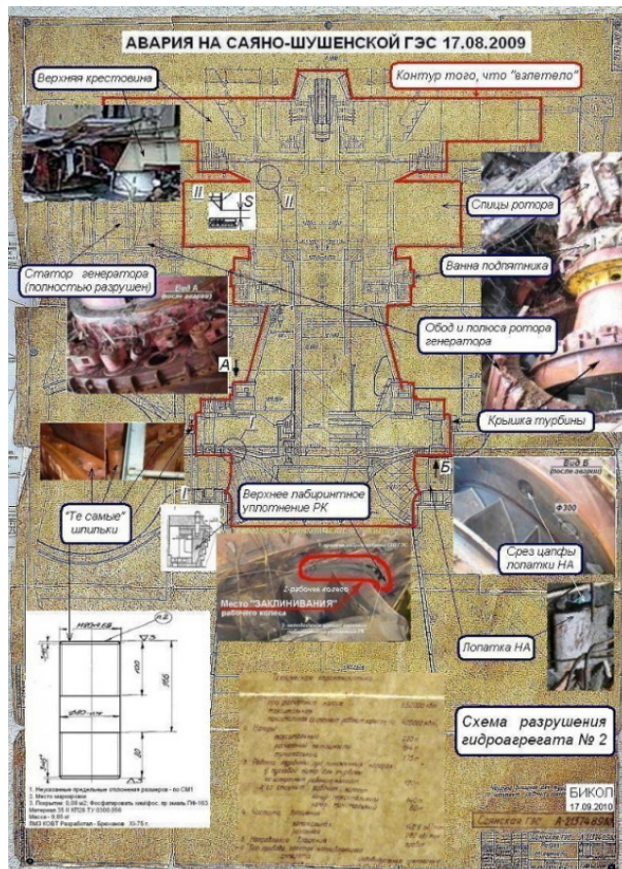
Рис. 5. Схема аварийного разрушения составных частей гидроагрегата №2 [7]

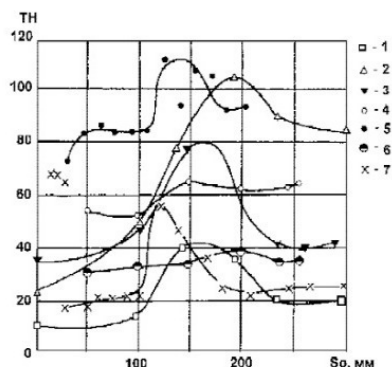
Как показали натурные испытания направляющих подшипников на нескольких турбинах, рис. 8, суммарные радиальные усилия, возникающие при одновременном воздействии на вал турбины механических, гидравлических и электрических сил, достигают значительных величин – свыше 100 тонн. [4]

Рис. 8. Зависимости максимальных усилий, действующих на турбинные подшипники, от открытия направляющего аппарата на разных ГА

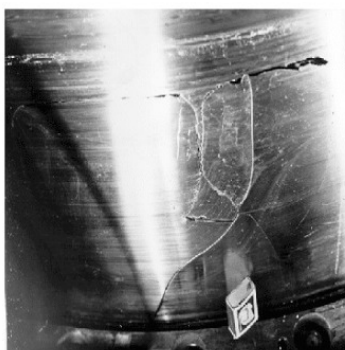
Рис. 9. Разрушение нержавеющей облицовки вала гидротурбины вследствие воздействия на вал радиальных усилий, воспринимаемых направляющим подшипником

Следствием износа подшипника являются существенное увеличение радиального биения вала турбины и вибрации, как крышки турбины, так и всего гидроагрегата.

Промежуточный вывод по п. 3.1.: *Недопустимые радиальные биения вала гидротурбины, обусловленные недопустимыми износом\* и уровнем вибрации направляющего подшипника, создали предпосылки для возникновения непосредственного механического контакта между подвижными и неподвижными кольцевыми поверхностями верхнего и нижнего лабиринтных уплотнений рабочего колеса и для их последующего аварийного разрушения с тяжёлыми последствиями для всего гидроагрегата.*

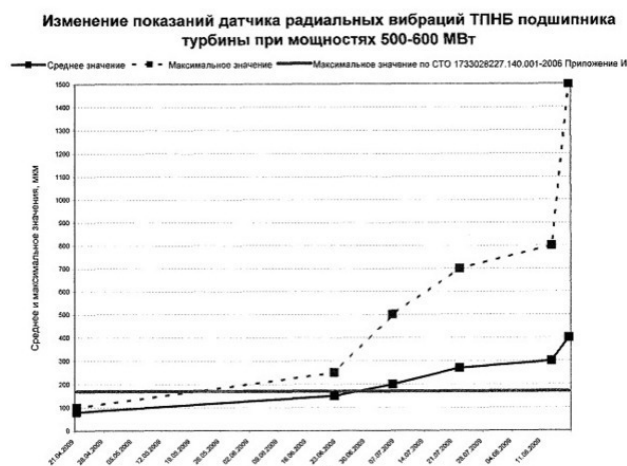
За последние, перед аварией, 13 минут работы второго гидроагрегата амплитуда вибрации подшипника крышки турбины увеличилась на 240 мкм (с 600 мкм до 840 мкм при максимальном допустимом значении 160 мкм, соответствующим, в основном, параметрам вибрации остальных гидроагрегатов станции) [9].

Перед самым возникновением аварии ГА2 вибрации турбинного подшипника достигали 1600 мкм, что на порядок больше допустимых [6], что свидетельствует о его аварийном состоянии.

Многочисленные примеры недопустимого увеличения радиального биения вала (от 1,5 до 2 мм) в зоне турбинного подшипника в процессе эксплуатации ГА2 приведены в п. 4.1 и 4.5 «Акта...» Ростехнадзора [3].

Рис. 10. Показания датчика радиальных биений вала в зоне подшипника турбины

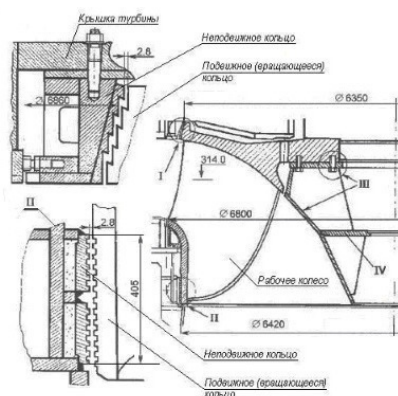
Как показано ниже, на рис. 12 и 13, в гидротурбинах СШГЭС проектная величина номинального зазора между неподвижными и подвижными (вращающимися) кольцами установлена равной 2,8 мм. Тем не менее, несмотря на наличие гарантированного зазора, подвижные и неподвижные кольца верхнего и, особенно, нижнего лабиринтных уплотнений неоднократно вступали между собой в непосредственный механический контакт, вследствие чего на СШГЭС происходило аварийное разрушение неподвижных колец лабиринтных уплотнений (см. ниже, рис. 14).

Рис. 12. Верхнее (I) и нижнее (II) лабиринтные уплотнения рабочего колеса гидротурбины СШГЭС
