Борис Колесников

# **Частное расследование аварии на СШГЭС**

Происшедшей 17-го  
августа 2009 г.

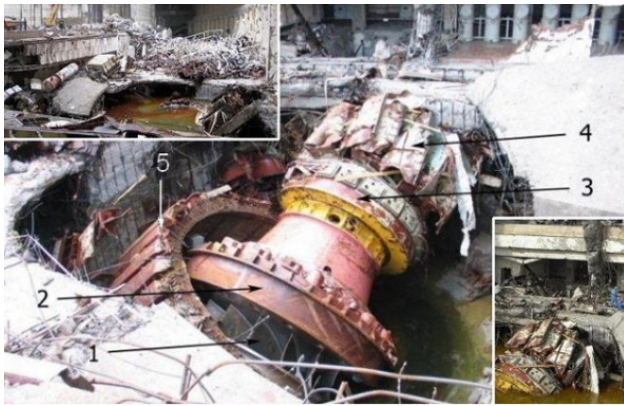
Рис. 4. Аварийное разрушение гидроагрегата №2

Общая картина аварийного разрушения ГА2 и его составных частей показаны на рис. 4 и 5.

1-рабочее колесо турбины; 2- крышка турбины; 3- ванна подпятника; 4- спицы ротора генератора; 5- обод ротора генератора

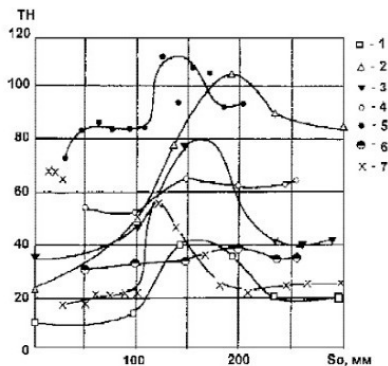
Рис. 8. Зависимости максимальных усилий, действующих на турбинные подшипники, от открытия направляющего аппарата на разных ГА

Как показали натурные испытания направляющих подшипников на нескольких турбинах, рис. 8, суммарные радиальные усилия, возникающие при одновременном воздействии на вал турбины механических, гидравлических и электрических сил, достигают значительных величин – свыше 100 тонн. [4]

1 — ГА-1, Нбр=136 м; 2 — ГА-2, Нбр=140 м (до балансировки); 3 — ГА-2, Нбр=136 м (после балансировки); 4 — ГА-3,

*Нбр=138 м; 5 – ГА-3, Нбр=194 м; 6 – ГА-5, Нбр=138 м; 7 – ГА-8, Нбр=192 м*

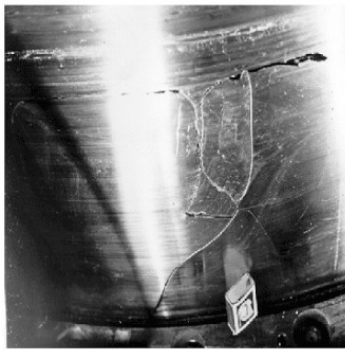
Рис. 9. Разрушение нержавеющей облицовки вала гидротурбины

вследствие воздействия на вал радиальных усилий, воспринимаемых направляющим подшипником

Следствием износа подшипника являются существенное увеличение радиального биения вала турбины и вибрации, как крышки турбины, так и всего гидроагрегата.

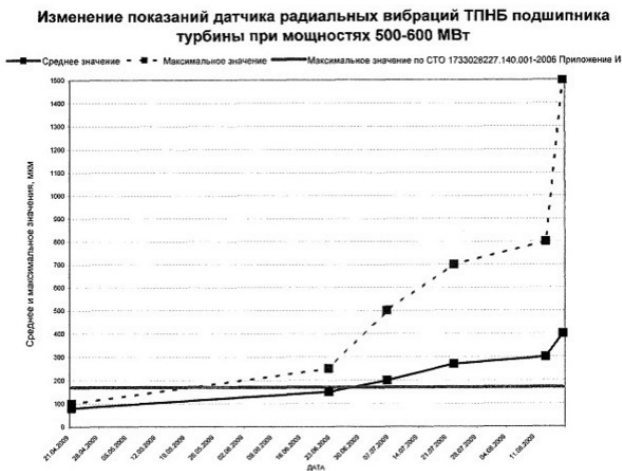
Рис. 10. Показания датчика радиальных биений вала в зоне подшипника турбины

Многочисленные примеры недопустимого увеличения радиального биения вала (от 1,5 до 2 мм) в зоне турбинного подшипника в процессе эксплуатации ГА2 приведены в п. 4.1 и 4.5 «Акта...» Ростехнадзора [3].

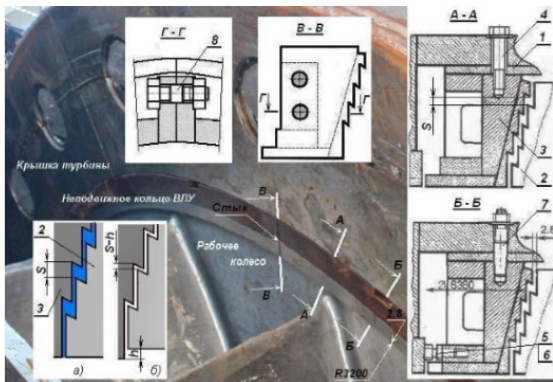
Рис. 13. Фланцевое соединение секций и узел присоединения

неподвижного кольца ВЛУ к крышке турбины

1 – крышка турбины; 2 — подвижное кольцо ВЛУ (верхний обод рабочего колеса); 3 – неподвижное кольцо ВЛУ; 4 – винт; 5 – винтовой домкрат (фиксатор); 6 — контргайка; 7- конический штифт; 8 – призонный болт; а) – высотное положение подвижного кольца относительно неподвижного при опоре ротора гидроагрегата на

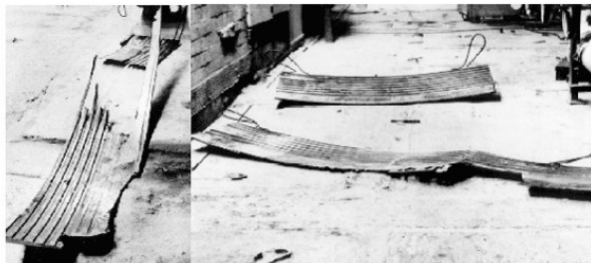
Кроме того, в процессе эксплуатации на гидроагрегате №5 (рис. 14) было обнаружено повреждение верхнего неподвижного лабиринта из-за отслоения нержавеющей облицовки» [4].

Рис. 14. Аварийное разрушение неподвижного кольца

## нижнего лабиринтного уплотнения рабочего колеса гидротурбины СШГЭС
