# ОСТОЙЧИВОСТЬ СУДНА С ГРУЗОМ ЗЕРНА НАСЫПЬЮ

**В. Н. Филимонов**

# **Аварии с судами, перевозящими зерно насыпью**

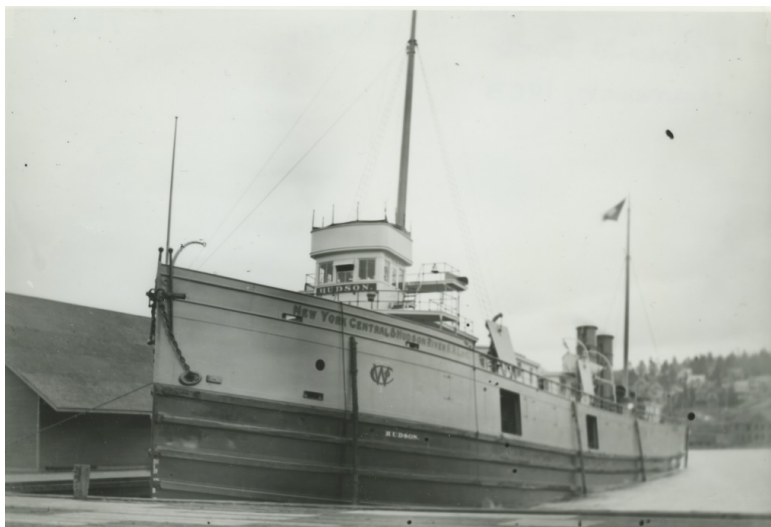
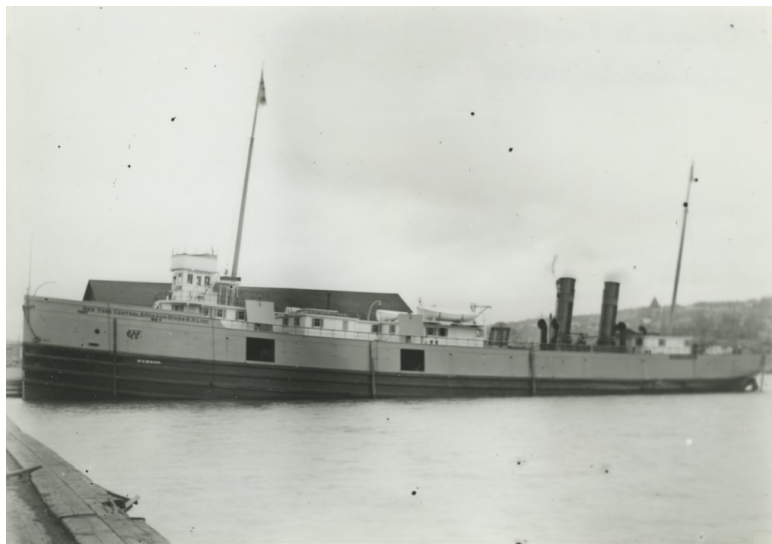
*Пароход «Hudson» у причала Transit Dock в Hancock, штат Мичиган. С. Sincocok Collection, Photographer S. J. Barner. Alpena Country George N. Fletcher Public Library. Great Lakes Maritime Collection.*

Считается, что причиной сильного крена, а затем последовавшего опрокидывания и гибели судна, могло стать смещение груза пшеницы и семян льна. Вероятно, что при образовавшемся сильном крене, палуба судна и часть люковых закрытий ушли под воду и волны повредили брезенты, что привело к водотечности через стыки между деревянными лючинами закрытия трюмов. Забортная вода, поступая в трюмах вызвала у судна дальнейшее увеличение крена. Совместное влияние сильного крена, давление ветра, бортовая качка и удары волн привели к потере остойчивости и опрокидыванию судна.

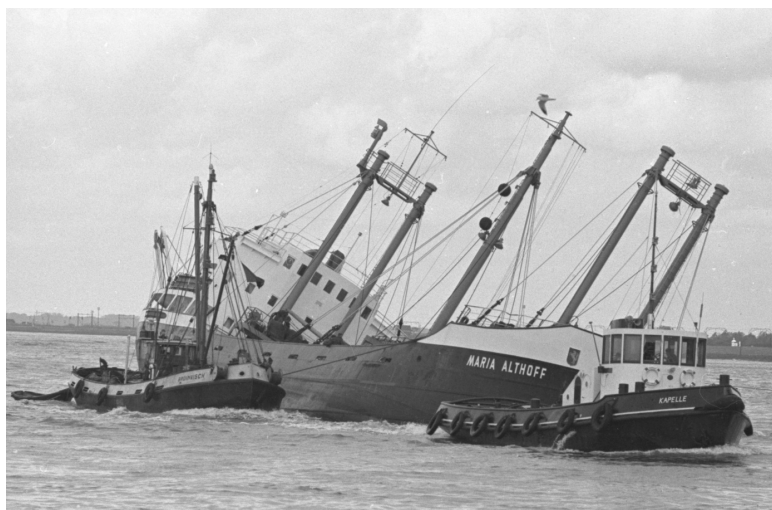
ло сильную бортовую и килевую качку. Под действием сильной качки и возникающих при этом динамических ускорений, зерно сместилось на левый борт, что привело к появлению статического крена на левый борт. Воздушные трубы балластных танков левого борта ушли под воду.

*Теплоход «Maria Althoff» во время спасательной буксировки в порт Роттердам. Photo Ary Groeneveld, Rotterdam City Archives Collection. No. 20023-18-24.*

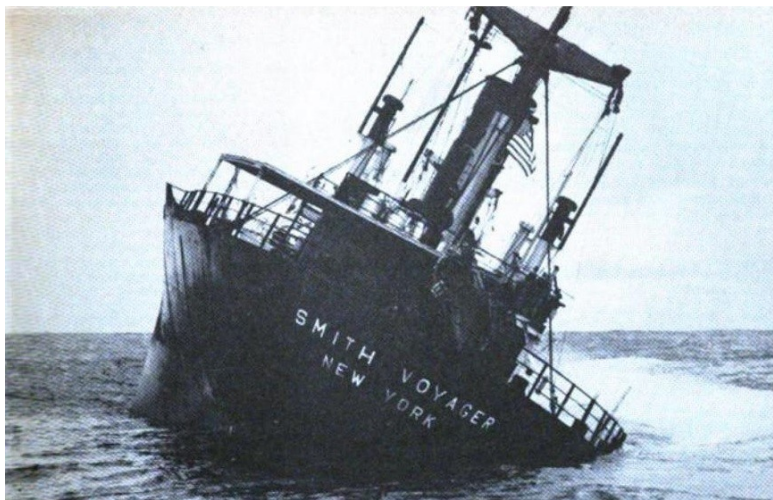
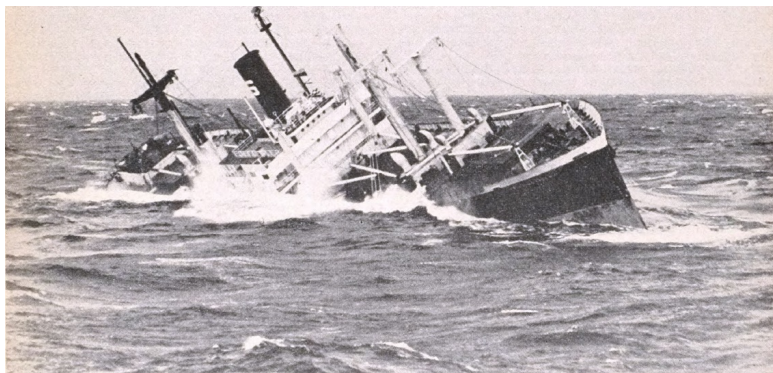
*Паротурбоход «Smith Voyager». Фото Береговой Охраны США из журнала Proceeding of the Merchant marine council. United States Coast Guard. Vol.23, No.5. May 1966. «Recent studies of bulk grain in ships», стр.89.*

*Паротурбоход «Smith Voyager». Фото Береговой Охраны США из журнала Proceeding of the Merchant marine council. United States Coast Guard. Vol. 24, No. 1. January 1967. «S.S. Smith Voyager Investigation», стр.17.*

Причиной гибели судна стало затопление судна, вызванное смещением груза и поступлением воды в корпус судна. Кроме того, в результате расследования было обнаружено, что на отход из порта Хьюстон судно было перегружено на 209 тонн, а его грузовая марка утоплена на 10 сантиметров, а после бункеровки из Фрипорта судно вышло в Атлантику с перегрузом в 564 тонны и с утопленной грузовой маркой на 25 сантиметров. Столь значительный перегруз привел к уменьшению высоты надводного борта и, следовательно, к уменьшению угла крена, при котором палуба входит в воду и привело к тому, что главная палуба почти посто-
