Техническая диагностика и аварийность электрооборудования

Учебное пособие

**Техническая диагностика и
аварийность электрооборудования**

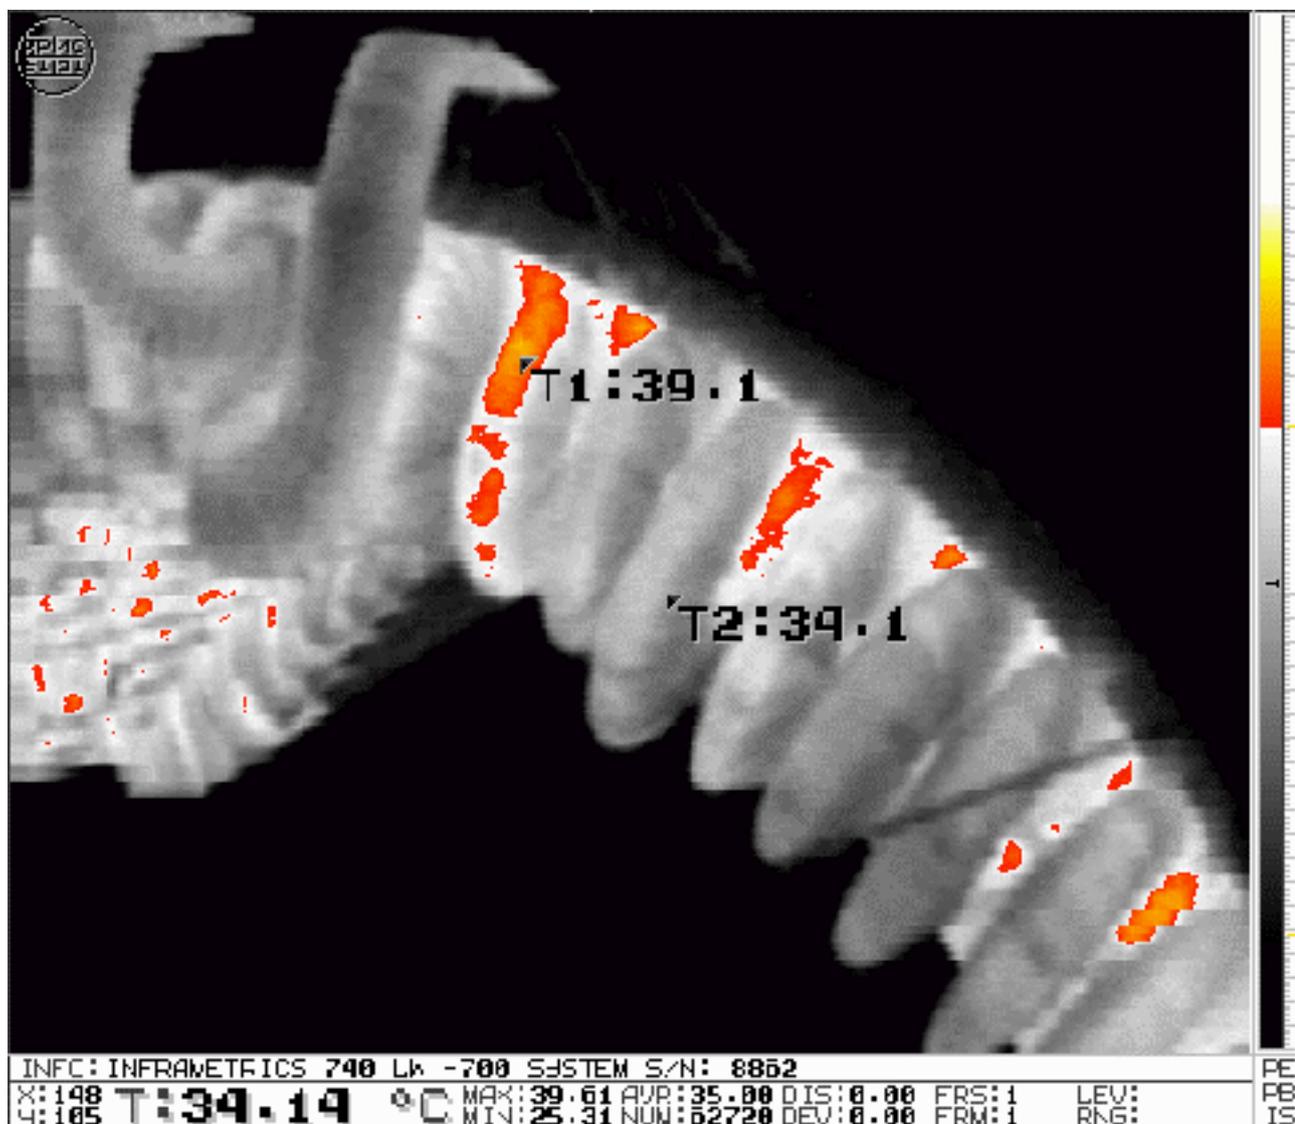
Рис.1.1. Термограмма 17.03.2000 г. генератора 6 ГТ То ТЭЦ вид со стороны возбuditеля в районе 1-го часа (до 1-й перепайки) $T = 5$ град.С ($R_{max} = 6,8\%$ между ветвями А1 и А2 фазы А).

Тепловизионное обследование лобовых частей обмотки статора показало повышенный нагрев мест паек в семи точках с избыточной температурой T в диапазоне от 4,1 до 6,6 град.С по сравнению с соседними “холодными” (реперными) точками. Из семи точек две точки приходятся на ветвь А2 фазы А, которая имеет повышенное омическое сопротивление $R_{max}=6,8%$ (между ветвями) (рис. 1.1., 1.2).

На основании этих результатов проведена перепайка стержней ветви А2 фазы А обмотки статора ТГ в точках, указанных на рис.1.1 и 1.2., R_{max} между ветвями А1 и А2 фазы А составило 5,07%. После 1-й перепайки отмечено снижение омического сопротивления R на фазе А – на 1,8%. R_{max} между ветвями А1 и А2 фазы А по-прежнему превышало допустимый ОНИЭ уровень в 5%.

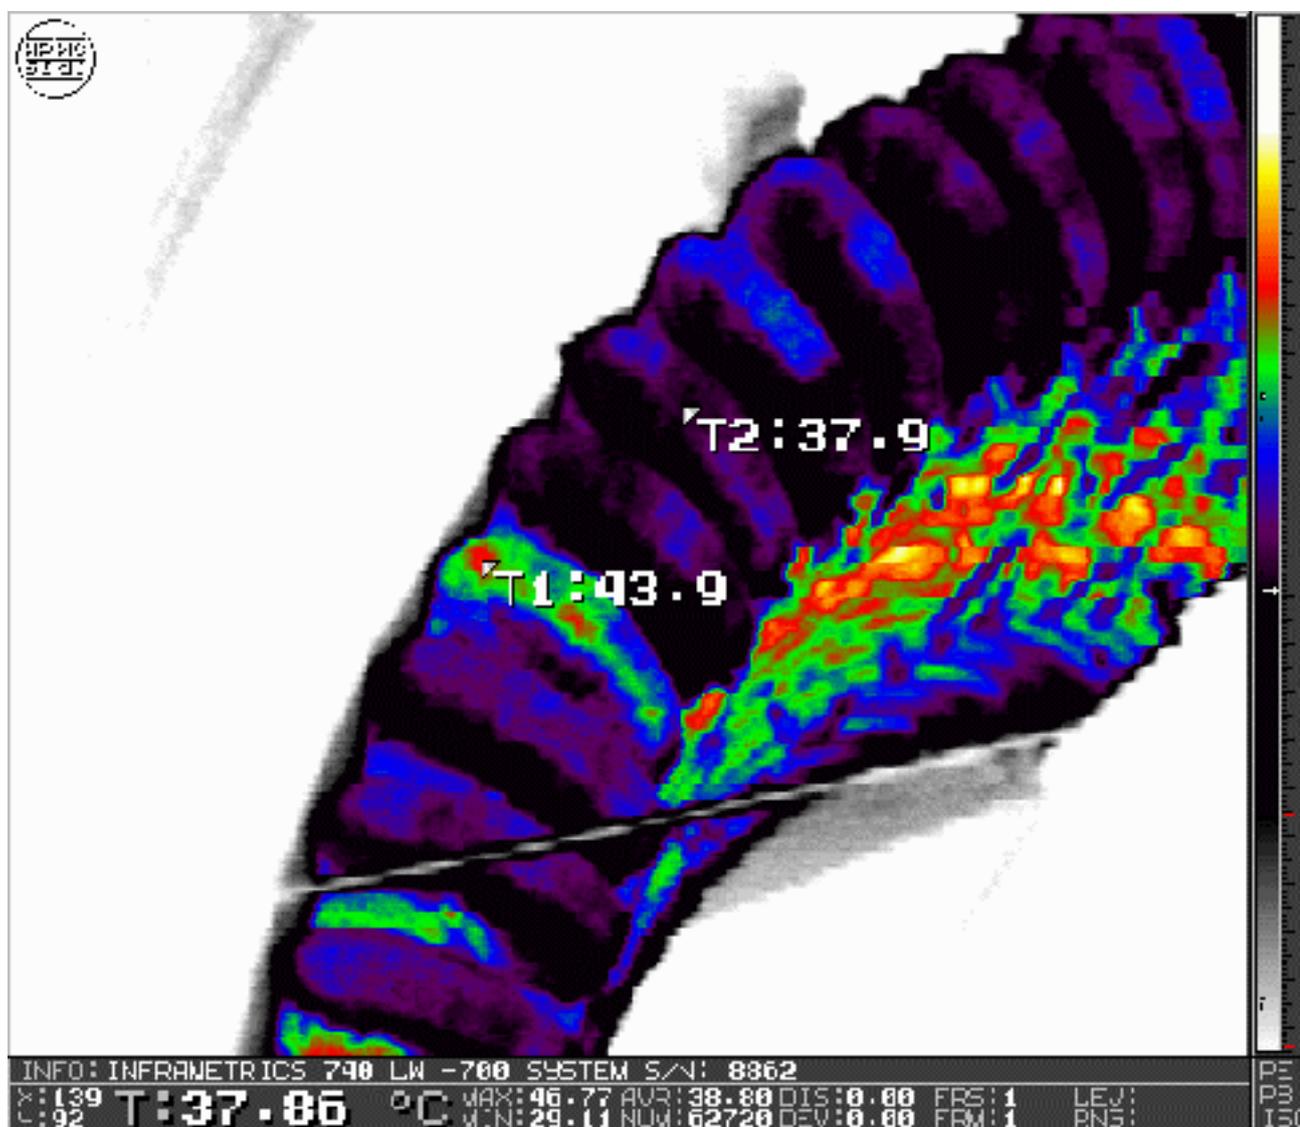
Рис. 1.2. Термограмма генератора 6 ГТ То ТЭЦ вид со стороны турбины в районе 11-ти часов (до 1-й перепайки) $T = 6$ град.С. ($R_{max} = 6,8\%$ между ветвями А1 и А2 фазы А).

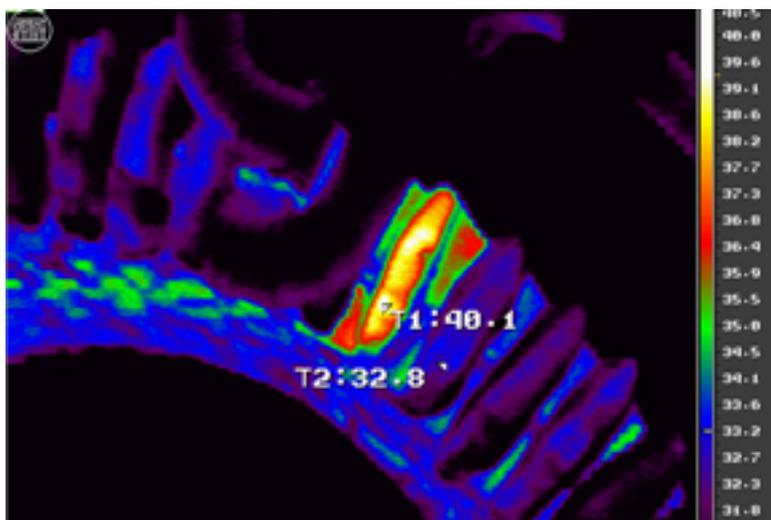
Рис. 1.3. Термограмма 30.03.2000 г. генератора 6 ГТ То ТЭЦ вид со стороны возбуждителя в районе 1-го часа (после 1-й перепайки) $T = 7,6$ град.С ($R_{max} = 5,07\%$ между ветвями А1 и А2 фазы А).

Поэтому была проведена перепайка двух соединительных головок в ветви А2 фазы А (рис. 1.3, 1.4). Обнаружен дефект пайки головки ветви А2 (рис. 1.3). Далее R_{max} между вет-

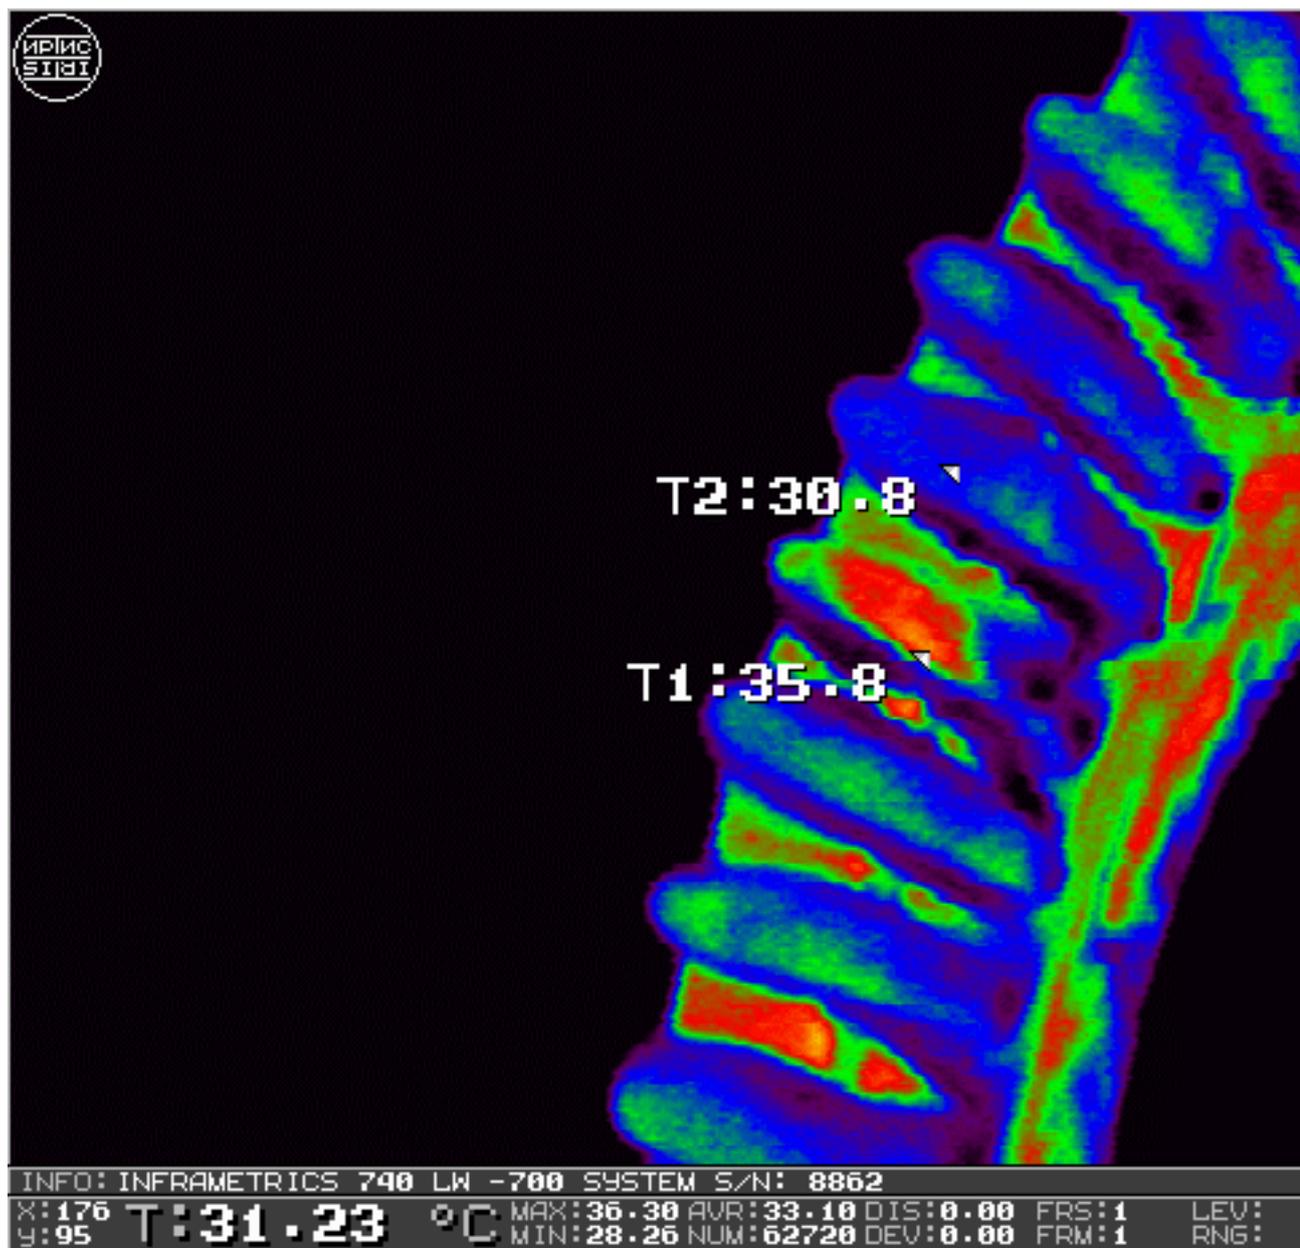
Рис. 1.4. Термограмма 30.03.2000 г. генератора 6 ГТ То ТЭЦ вид со стороны турбины в районе 10-ти часов (после 1-й перепайки) $T = 5$ град.С ($R_{max} = 5,07\%$ между ветвями А1 и А2 фазы А).

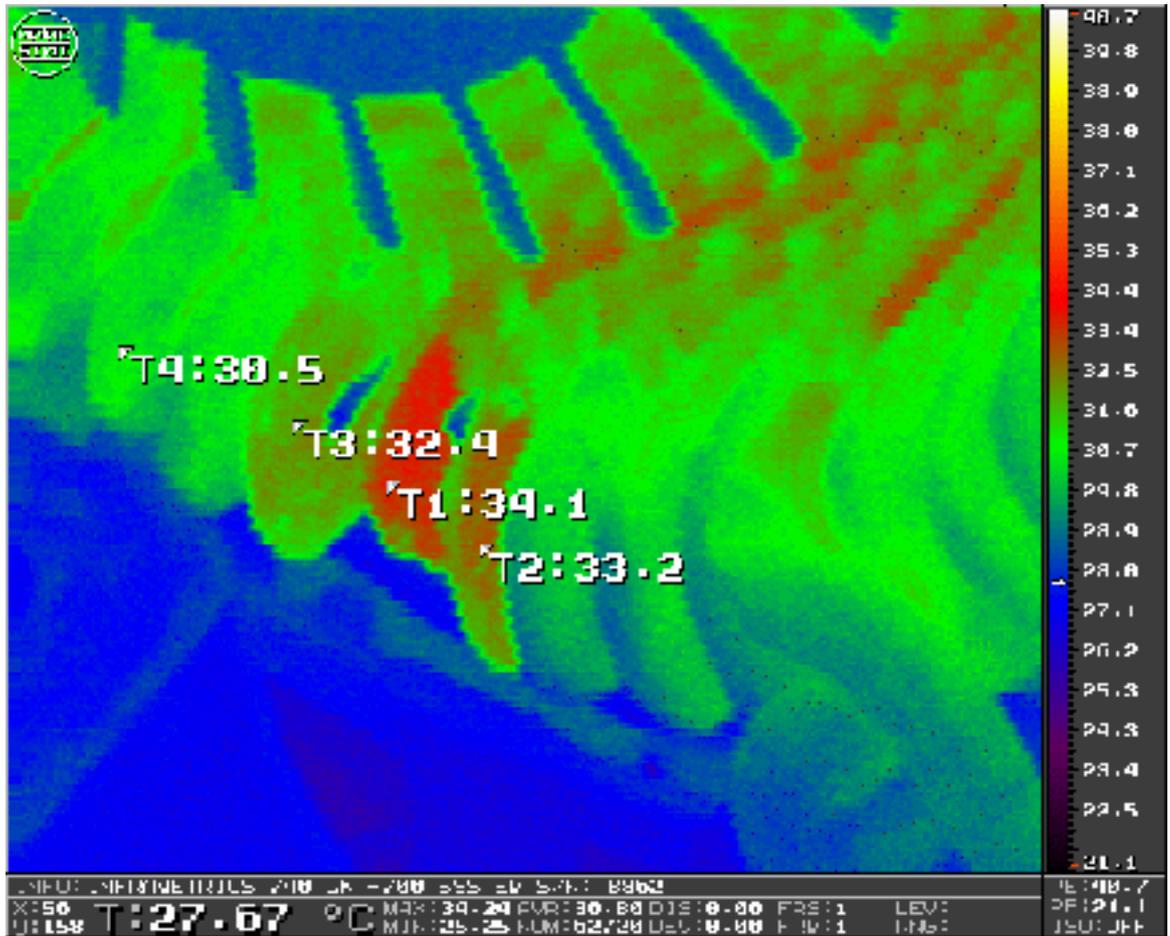
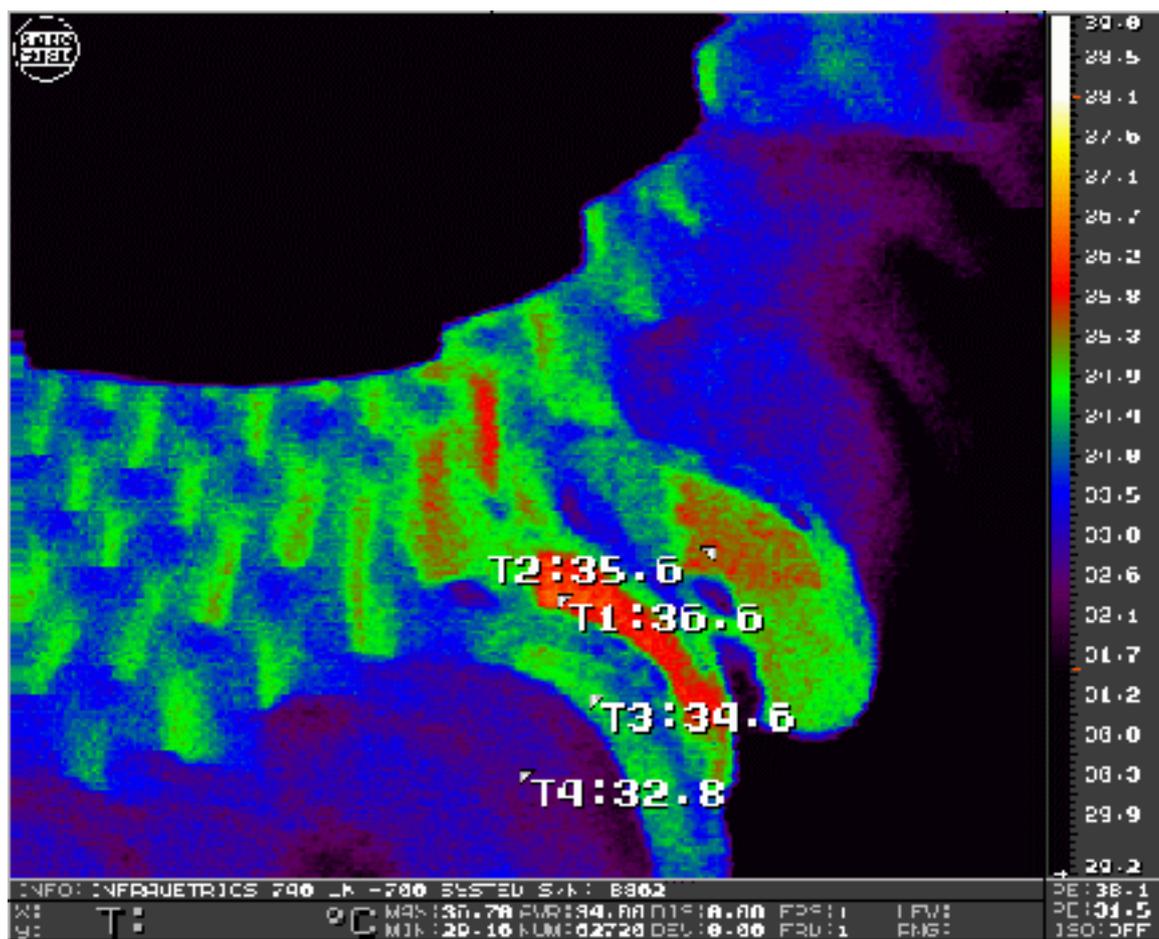
Рис. 1.5, 1.6. Термограммы 3.03.2000 г. генератора ТГ-4 ТЭЦ ВАЗа лобовая часть со стороны возбуждителя $T = 3,6-3,9$ град.С ($R_{max} = 3,1\%$ между ветвями).

После перепайки обмотки статора было проведено тепловизионное обследование состояния качества паяк головок стержней обмотки статора. Результаты измерений указали на повышенный нагрев мест паяк в районе на ветви С2 в точках с Т в диапазоне от 3,6 до 3,9 град.С. После перепайки максимальное отличие R_{max} между ветвями составило 3,1 % , от заводских

данных – 1,8% на ветви С1, что соответствует допустимым нормам по ОНИЭ (рис. 1.5, 1.6) [1, 2].

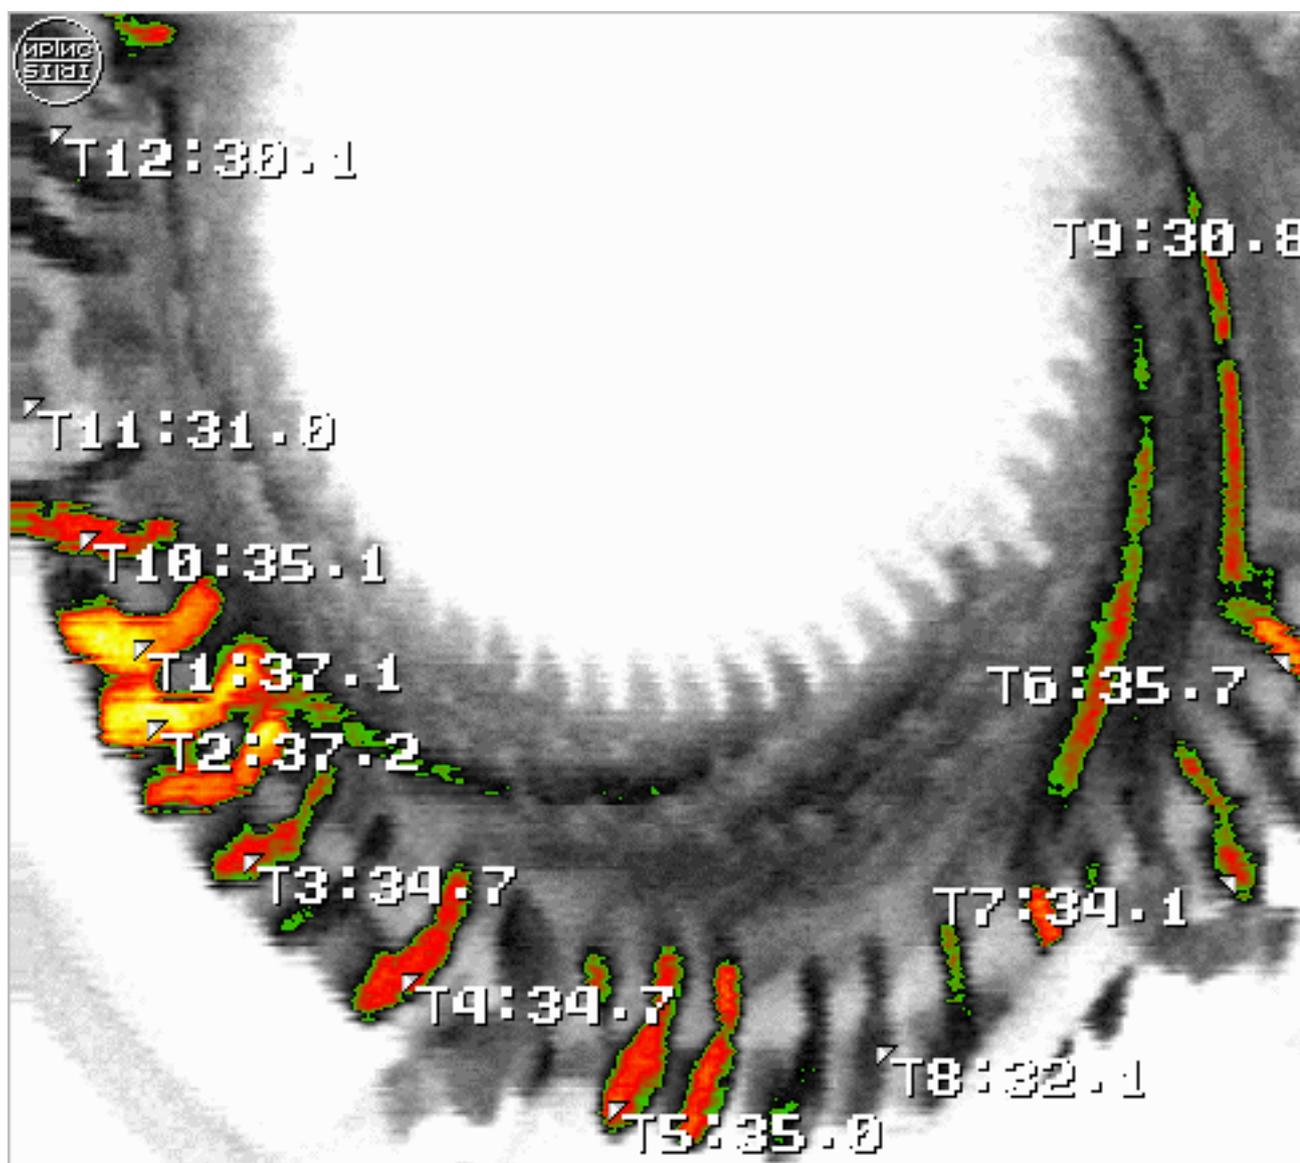
Рис. 1.7. Термограмма турбогенератора типа ТГ2-25-2 Сызранской ТЭЦ, год выпуска 1956, вид со стороны возбuditеля, дефектные пайки головок стержней- точки №1, №2, №3, №4, №5, №6, №7, №10 (T от $3,1^{\circ}\text{C}$ до $6,2^{\circ}\text{C}$, Ромич. = 15%).

При первичном тепловизионном обследовании на термограмме со стороны возбуждителя обнаружено превышение температуры дефектных головок стержней (точки №1, №2, №3, №4, №5, №6, №7, №10) над температурой соседних “холодных” точек $T =$ от $3,1^{\circ}\text{C}$ до $6,2^{\circ}\text{C}$ при разнице величины омического сопротивления $R_{max} = 15\%$ между фазами, что значительно превышает норму, указанную в ОНИЭ [1, 2]. После серии последовательных перепайки дефект-

ных головок стержней обмотки статора турбогенератора разница величин омического сопротивления Ромич. между фазами снизилась вначале с $R_{max}=15\%$ до $7,6\%$, а затем до $4,2\%$ (рис. 1.7) [1, 2].

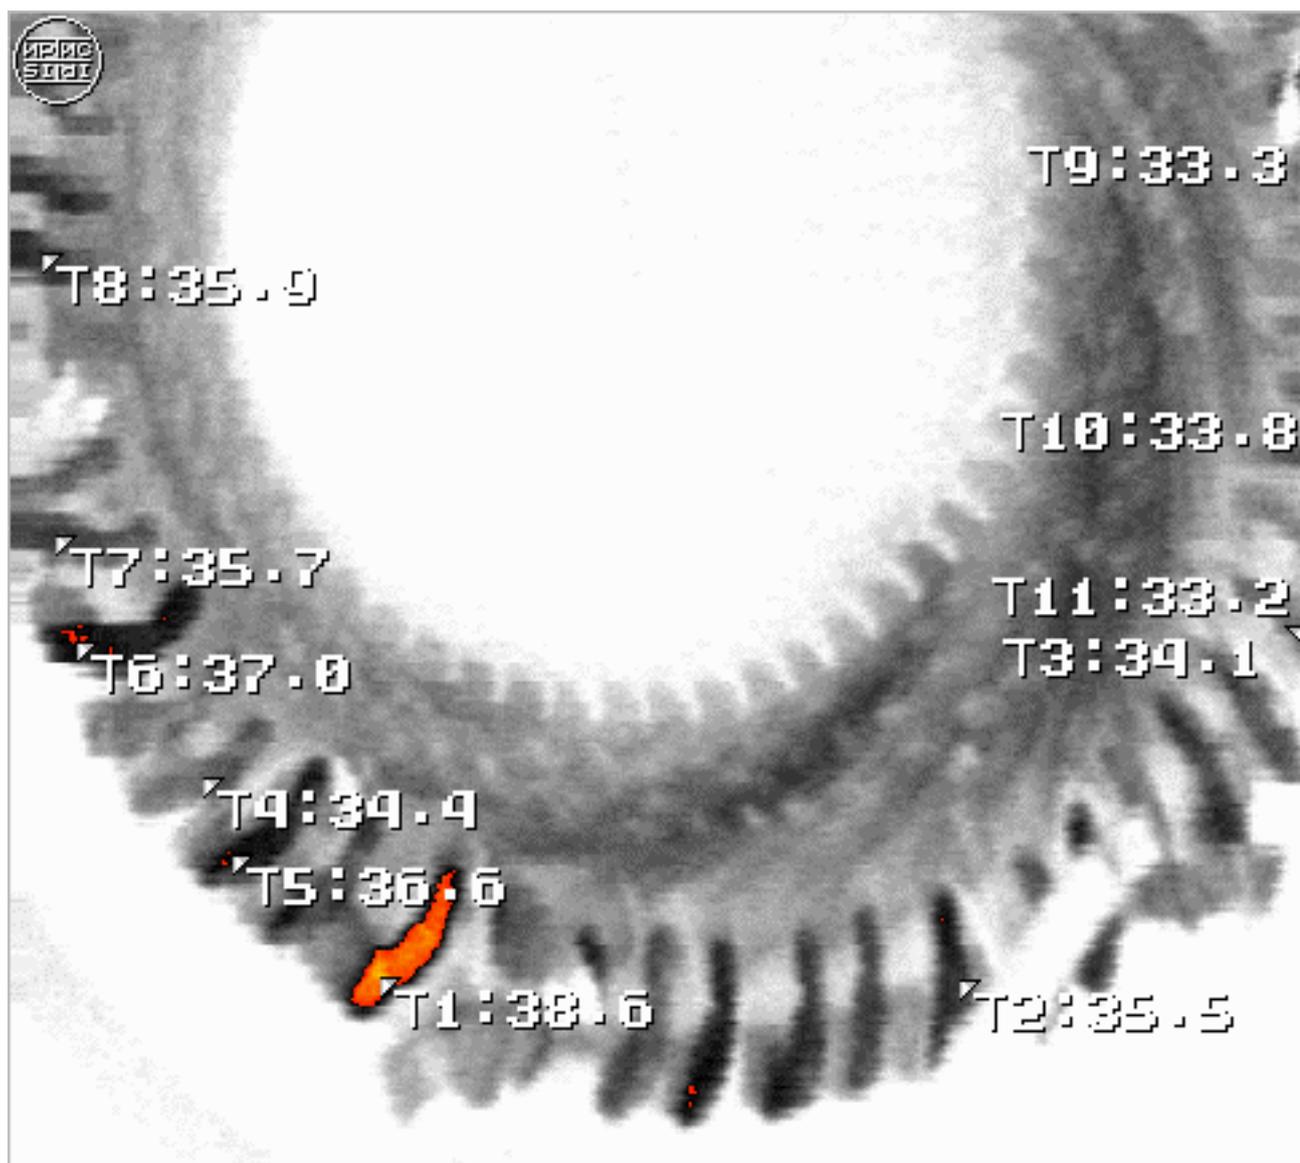
Рис. 1.8. Термограмма 29.10.04г. турбогенератора типа ТГ2-25-2 Сызранской ТЭЦ, год выпуска 1956, вид со стороны возбуждителя, дефектные пайки головок стержней- точки №1, №5 (T от $3,3^{\circ}\text{C}$ до $5,5^{\circ}\text{C}$, Ромич.= $3,2\%$).

Тепловизионное обследование после очередной перепайки показало, что на термограмме, вид со стороны возбuditеля, количество дефектных паяк головок стержней уменьшилось с 8 до 2-х – точки №1, №5 и T составило от $3,3^{\circ}\text{C}$ до $5,5^{\circ}\text{C}$ при Ромич. = $3,2\%$. Это демонстрирует эффективность применения тепловизионного контроля для контроля качества пайки соединительных головок стержней статорных обмоток турбогенераторов в качестве инструмента последовательной оценки качества паяк [5-6, 8, 12, 20-22] (рис. 1.8).

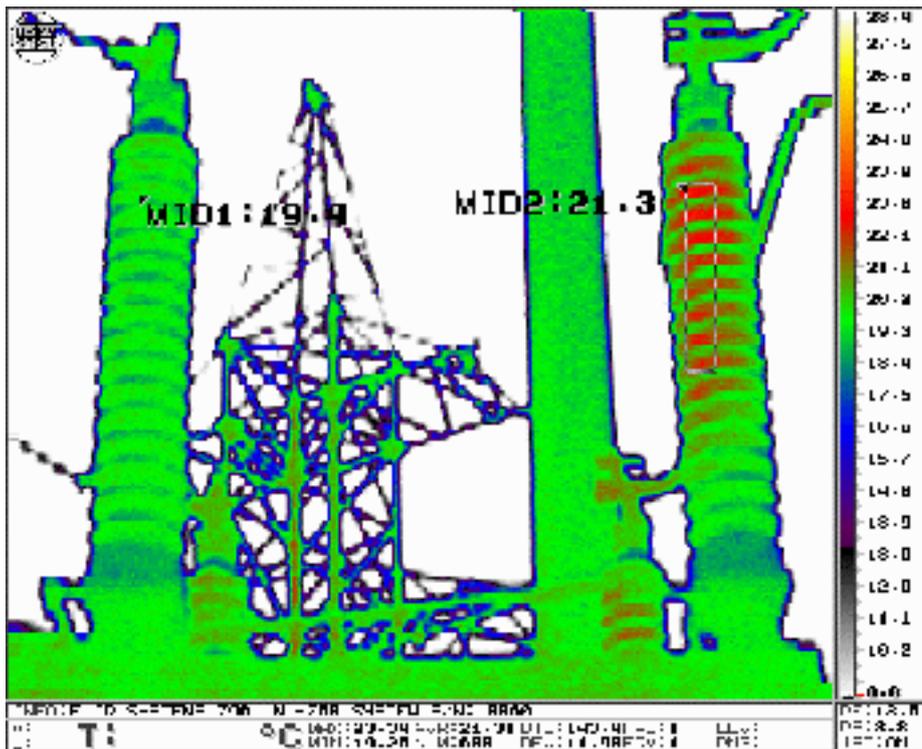
Рис. 1.9. Опорный изолятор разъединителя ШР-110кВ подстанции Новоспасская-1» в сторону ЛР. Фаза «А». Предположительно увлажнение внутренней части стержневого изолятора из-за микропористости фарфора, увеличение тока утечки из-за повышенного загрязнения внешней поверхности ($T=1,4^{\circ}\text{C}$).

На рис 1.9 представлена термограмма опорного изолятора разъединителя 110 кВ подстанции «Новоспасская-1». Предположительная причина нагрева – увлажнение внутренней части стержневого изолятора из-за микропористости фарфора, увеличение тока утечки из-за повышенного загрязнения внешней поверхности ($T=1,4^{\circ}\text{C}$).

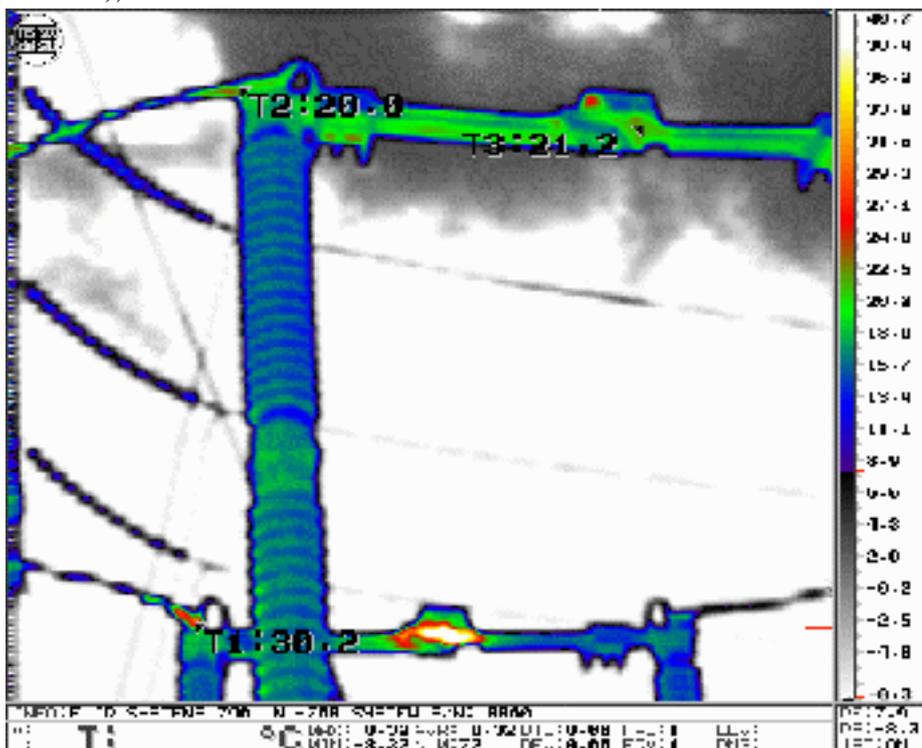
Рис. 1.10. ЛР-220кВ линии «Прометей-2» подстанции «Томыловская». Нагрев болтового соединения аппаратного зажима разъединителя в сторону ЛЭП. Губки ножа разъединителя, фаза «В» ($T=48^{\circ}\text{C}$).

На рис. 1.10 – нагрев болтового соединения аппаратного зажима разъединителя 220 кВ в сторону линии «Просвет-2» подстанция «Томыловская» (губки ножа разъединителя, фаза «В» ($T=48^{\circ}\text{C}$)).

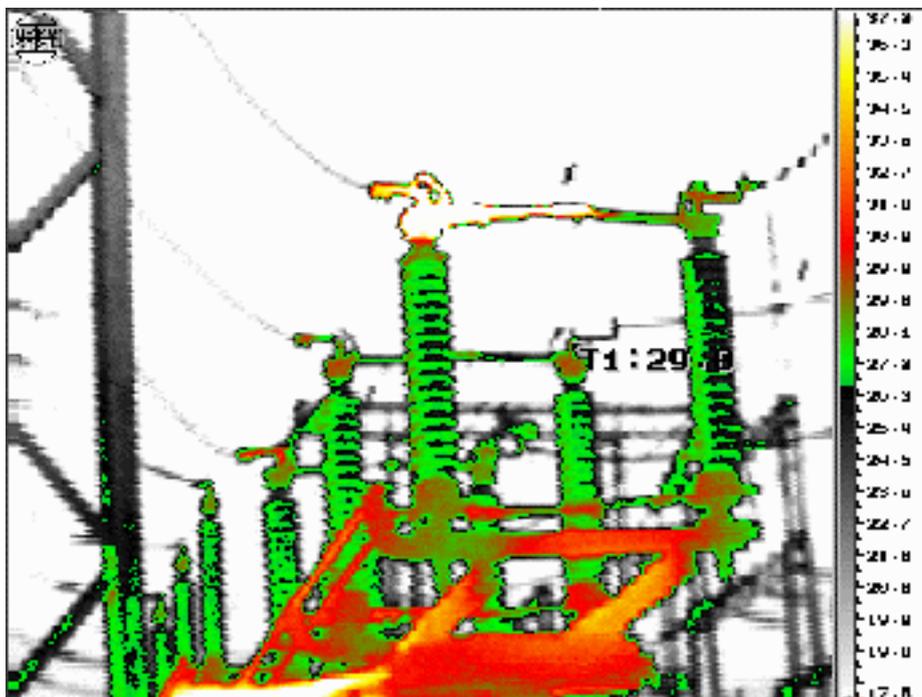
Рис. 1.11. ШР-1-110кВ линии «Гражданская» подстанции «Чапаевская». Нагрев болтового соединения гибкой связи в сторону МВ, фаза «С» ($T=116^{\circ}\text{C}$).

На рис. 1.11 изображен нагрев болтового соединения гибкой связи шинного разъединителя 110 кВ в сторону масляного выключателя подстанции «Чапаевская» (фаза «С» ($T=116^{\circ}\text{C}$)), аварийный дефект, нуждающийся в немедленном устранении [5, 8,12].

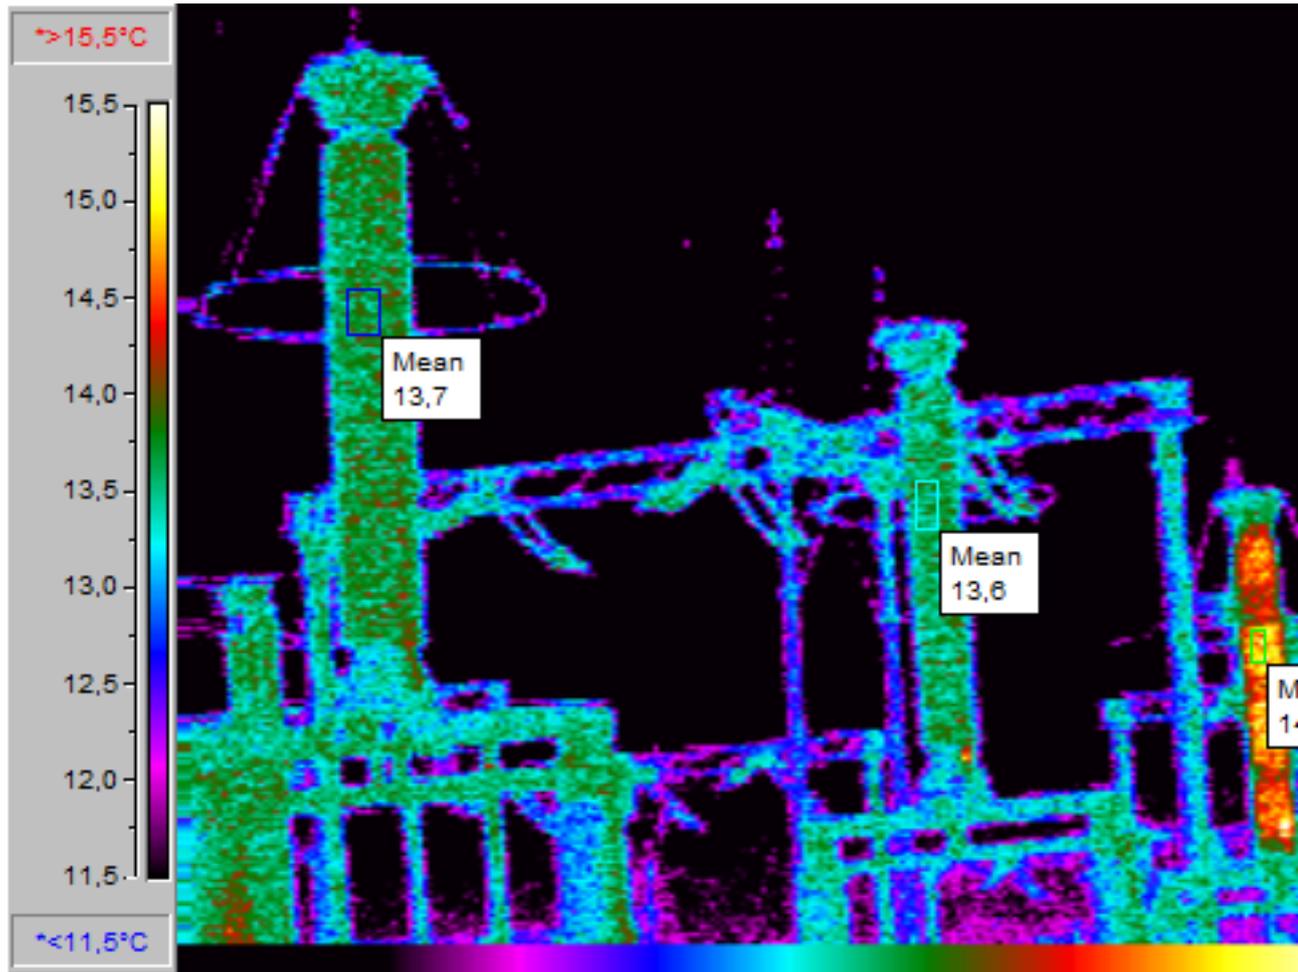
Рис. 1.12. Уменьшение сопротивления изоляции ОПН-330 до 300 Ом, увлажнение и попадание влаги внутрь ОПН, перегрев $T = 1,2^{\circ}\text{C}$.

На рис. 1.12 представлена термограмма ОПН -330 кВ и на рис.1.13 – ОПН -110 кВ, оба установленные на ПС 330 кВ. В обоих случаях сопротивления изоляции ОПН составило менее 300 Ом. Причина – увлажнение и попадание влаги внутрь ОПН, что привело к перегреву по сравнению с соседними фазами ($T= 1,2^{\circ}\text{C}$ и $T= 0,5^{\circ}\text{C}$ соответственно) и, если бы не своевременно проведенное тепловизионное обследование, могло бы стать причиной взрыва ОПН.

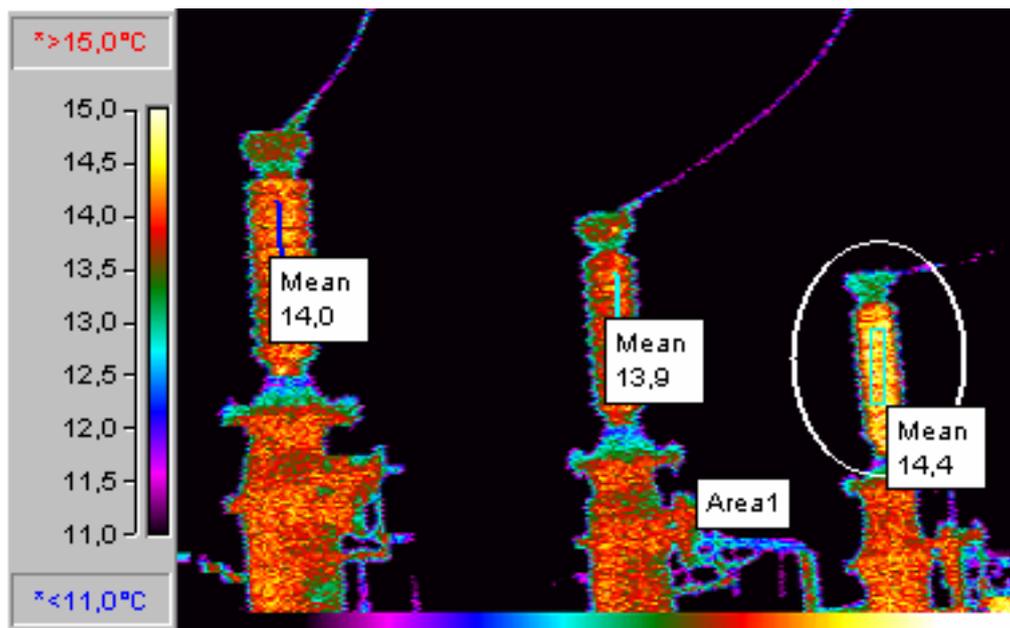
Рис. 1.13. Уменьшение сопротивления изоляции ОПН-110 до 300 Ом, увлажнение и попадание влаги внутрь ОПН, перегрев $T = 0,5^{\circ}\text{C}$.

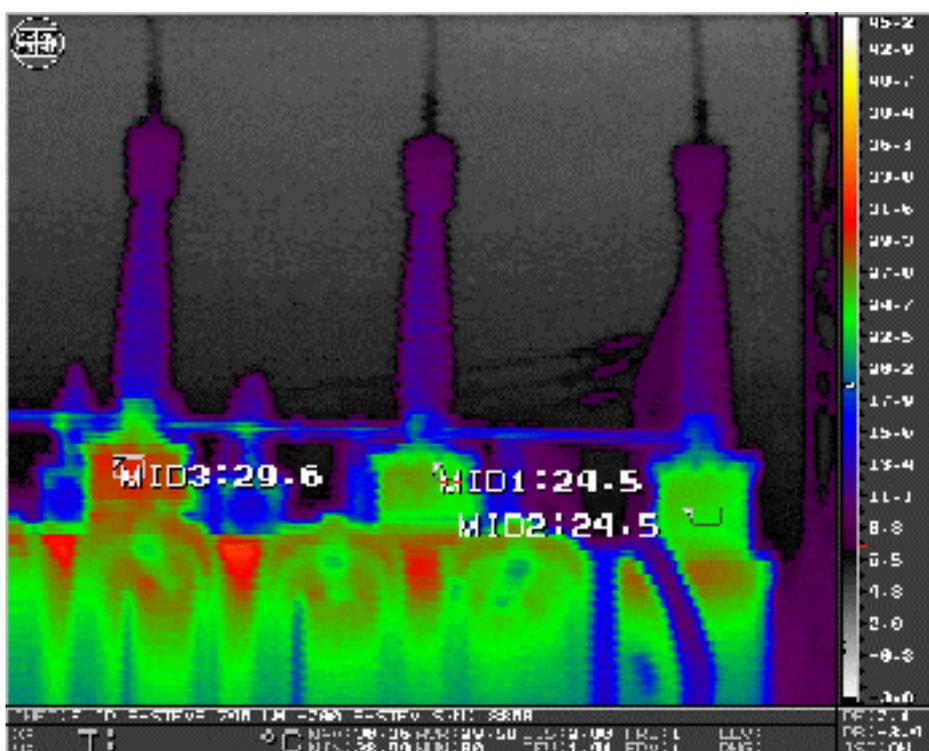
Рис. 1.14. Подстанция 110/35/6 кВ, трансформатор С1Т. Нагрев фазы «А» встроенного трансформатора тока 110кВ ($T=5,1^{\circ}\text{C}$). Предположительно возможны две причины: 1) раскорачивание вторичных зажимов ТТ; 2) витковое замыкание в обмотке ТТ.

Дефекты болтовых соединений разъединителей не единственные обнаруживаемые тепловизорами. Возможно также выявление локальных нагревов на стенках бака высоковольтного маслонаполненного ЭО, связанных с дефектами обмоток встроенных ТТ или плохими контактами внутри масляного выключателя, которые скрыты толщиной масла и трудно поддаются интерпретации. На рис. 1.14 виден нагрев фазы «А» встроенного трансформатора тока 110кВ ($T=5,1^{\circ}\text{C}$) подстанция 110/35/6 кВ. Предположительно возможны две причины: раскорачивание вторичных зажимов ТТ или витковое замыкание в обмотке ТТ. [5, 8-12, 21, 22].

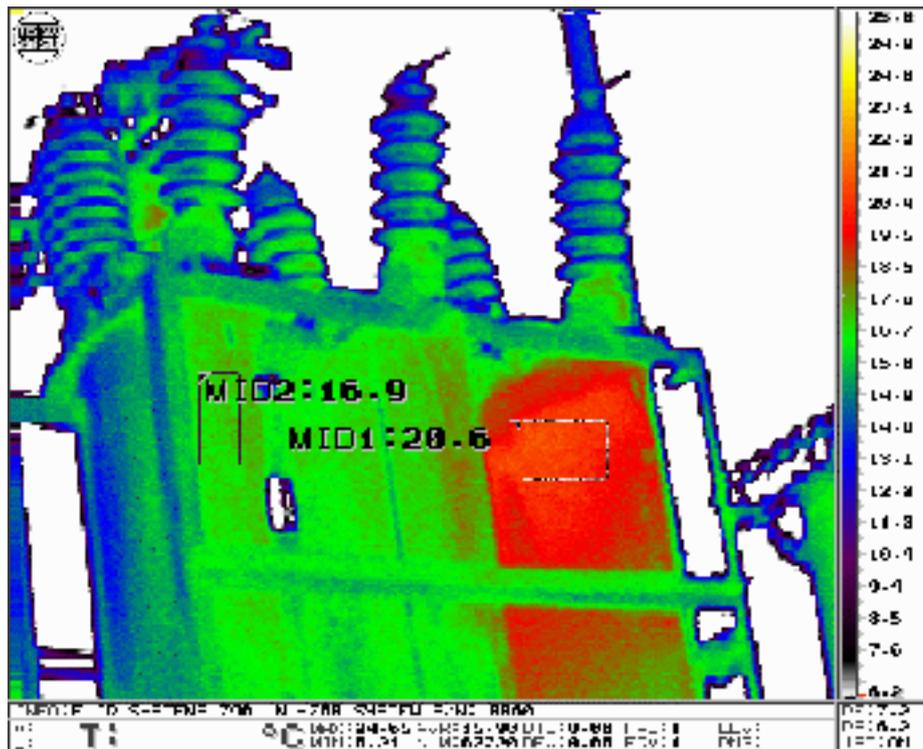
Рис. 1.15. Подстанция 35/10кВ ВМ-35кВ «Т1Т» типа МКП-35. Локальный нагрев на стенке бака масляного выключателя, фаза «А».

($T = 3,7^{\circ}\text{C}$). Предположительно возможны две причины: 1) плохой контакт в гибкой связи к токоведущему стержню; 2) плохой контакт в контактной группе (розетка дугогасящего устройства).

На рис. 1.15 изображен локальный нагрев на стенке бака масляного выключателя ВМ-35кВ «Т1Т» типа МКП-35 подстанции 35/10 кВ, фаза «А» ($T= 3,7^{\circ}\text{C}$), который может быть связан с плохим контактом в гибкой связи к токоведущему стержню или в контактной группе (розетка дугогасящего устройства) [5, 8-12, 21, 22].

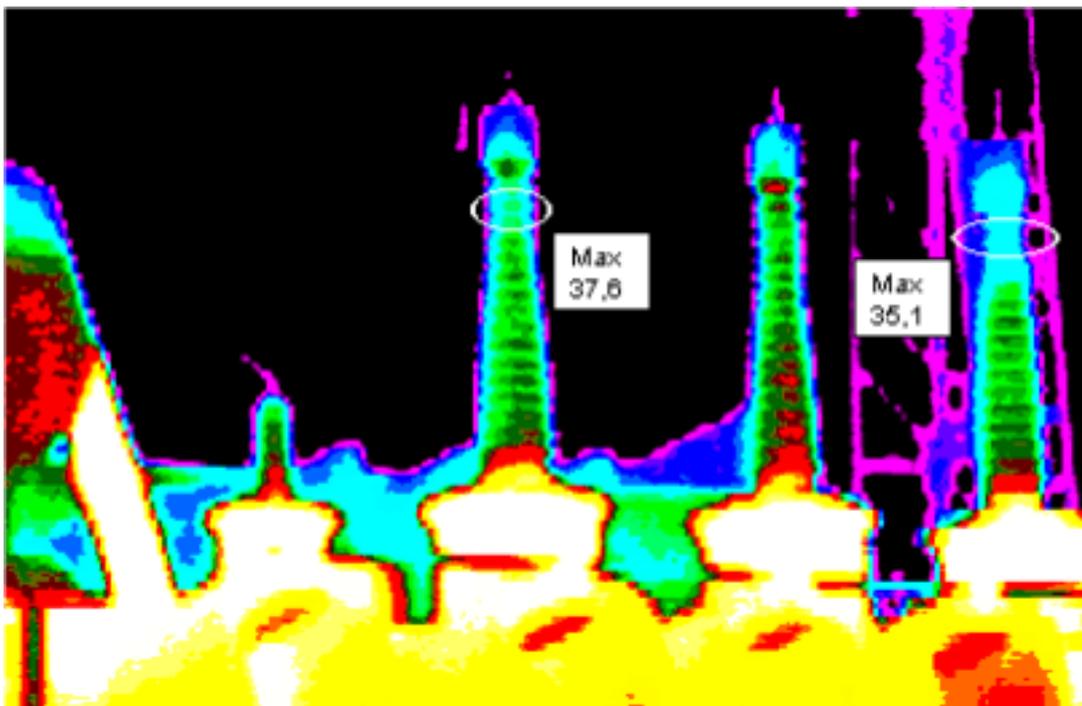
Рис. 1.16. Трансформатор типа ТДН-40000/110 с дефектным вводом типа БМТ-110/600, отсутствие масла в верхней части ввода, эта часть намного холоднее аналогичной части других вводов на термограмме ($T = 2,5C$, правый ввод на снимке).

На рис. 1.16 изображен силовой трансформатор типа ТДН-40000/110, 1968 года выпуска с дефектным вводом типа БМТ-110/600, 1976 года изготовления (фаза С). Имело место отсутствие масла в верхней части ввода, эта часть холоднее аналогичной части других вводов на термограмме (правый ввод на снимке). Ввод был заменен, после оценки количества оставшегося масла было обнаружено, что не хватило 12 литров. Причиной ухода масла явилось разрушение резиновых уплотнений в нижней части ввода [5, 7-14,22].

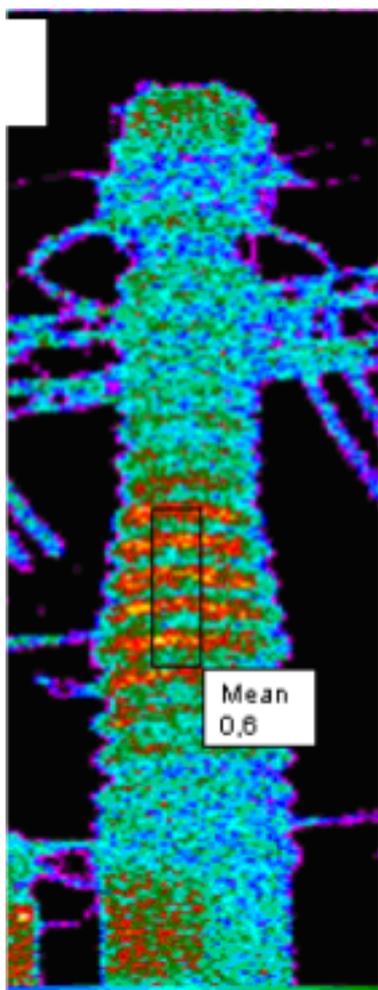
Рис. 1.17. ТТ-330 с $\text{tg}\delta = 1,0\%$ (норма по $\text{tg}\delta$ для ТТ-330 – 1.0 %), ТТ-330 демонтирован и заменен.

На рис. 1.17 представлен ТТ-330 с $tg\delta = 1,0\%$ (норма по $tg\delta$ для ТТ-330 – 1.0 %), ТТ по результатам тепловизионной диагностики демонтирован и заменен.

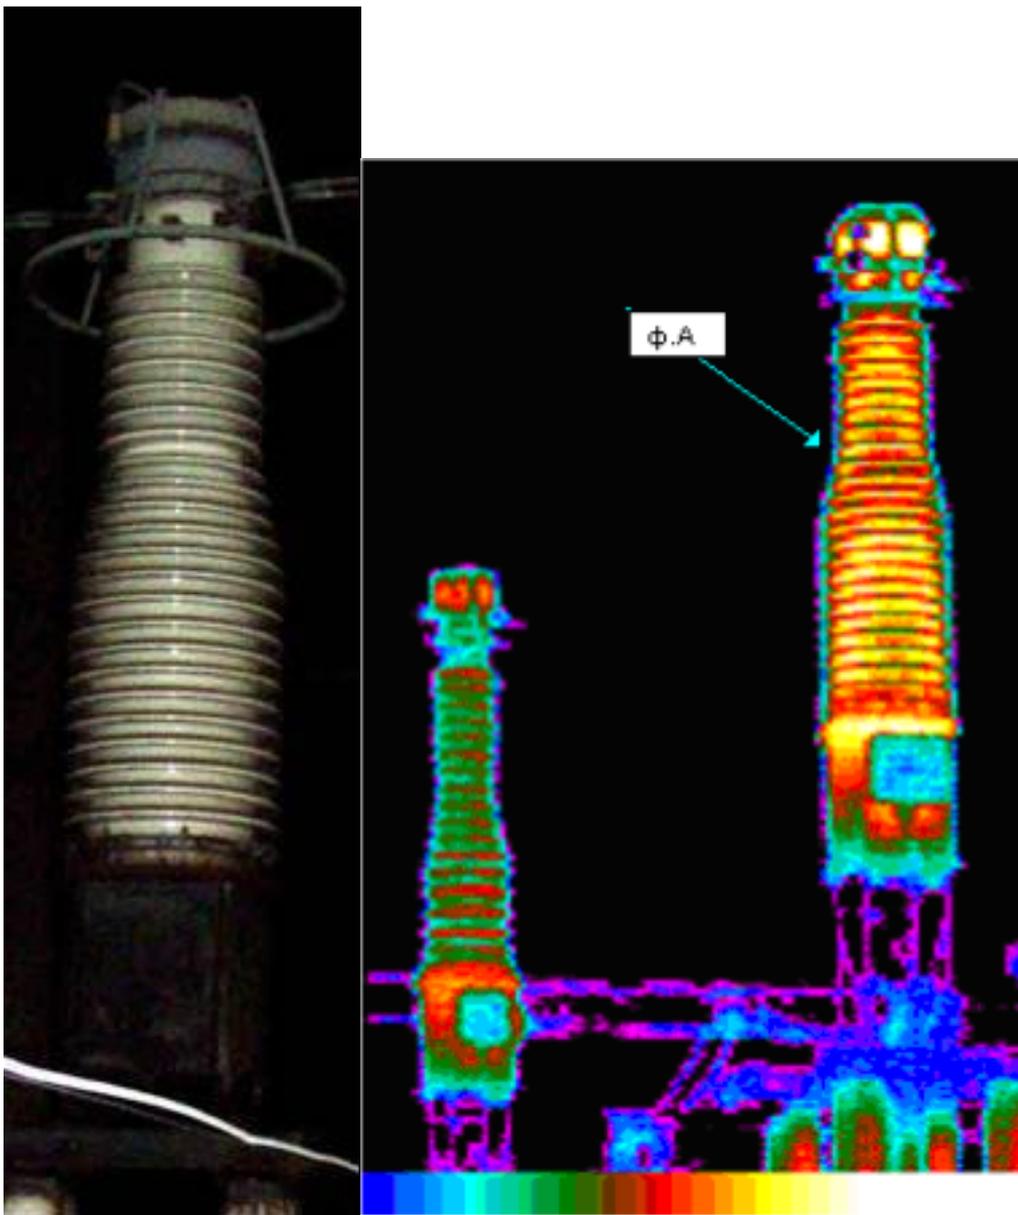
Рис. 1.18.

На рис. 1.18 и рис. 1.19 изображен ТТ 330 кВ в обычном видимом диапазоне и в инфракрасном. Нормы ХАРГ для ТТ-330 на тот момент отсутствовали, можно было опираться только на результаты накопленного опыта. Обычно эти данные сравнивали с ХАРГ трансформаторов с трех фаз присоединения, так как одновременно не бывает 3 плохих изделия. В данном случае при $\Delta T = 1,0^\circ\text{C}$ соответствовало $\text{tg}\delta$ расч. = 1,4% (25.05.98), $\Delta T = 2,2^\circ\text{C}$ соответствовало $\text{tg}\delta$ расч. = 2,6% (от 02.06.98), измеренный при рабочем напряжении $\text{tg}\delta$ составил $\text{tg}\delta = 1,2\%$ (26.06.98). По совокупным результатам этих диагностических измерений ТТ 330 кВ демонтирован и заменен.

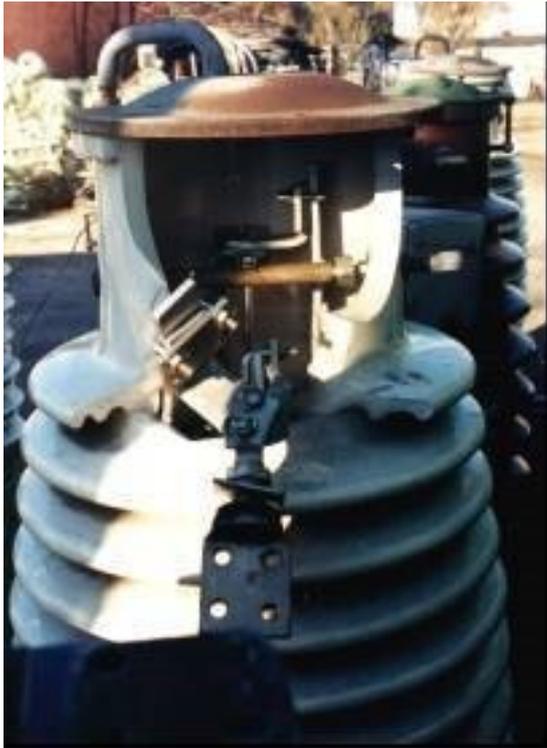
Рис. 1.20. Поврежденный ТТ-110 кВ с обнаруженным за 6 месяцев до взрыва перегревом величиной $T = 0,8C$.

Приведём пример того, к чему приводит игнорирование рекомендаций тепловизионного обследования. При обследовании на подстанции 110 кВ был обнаружен ТТ-110 с перегревом величиной $T=0,8C$, несмотря на рекомендации обслуживающий персонал и руководство подстанции не приняли никаких мер по выявлению причин перегрева и через 6 месяцев с момента обнаружения дефекта ТТ-110 кВ произошел его взрыв (рис. 1.20) [4-15].

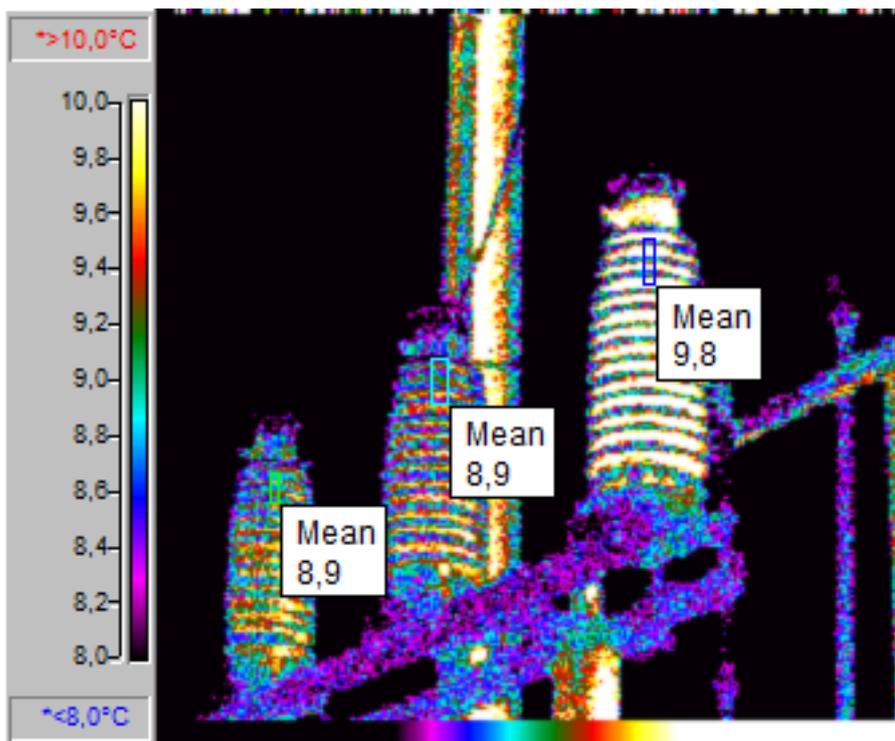
Рис.1.21. Дефектный ТТ 110 кВ с избыточной температурой по сравнению с другими фазами $T = 0,8C$ (дефект фазы С – разомкнута вторичная обмотка).

На термограмме рис. 1.21 представлен дефектный ТТ 110 кВ с избыточной температурой по сравнению с другими фазами $T = 0,8C$. Обнаружен дефект фазы С - разомкнута вторичная обмотка (через сопротивление ржавчины и окислов).
