Техническая диагностика и аварийность электрооборудования

Учебное пособие

**Техническая диагностика и
аварийность электрооборудования**

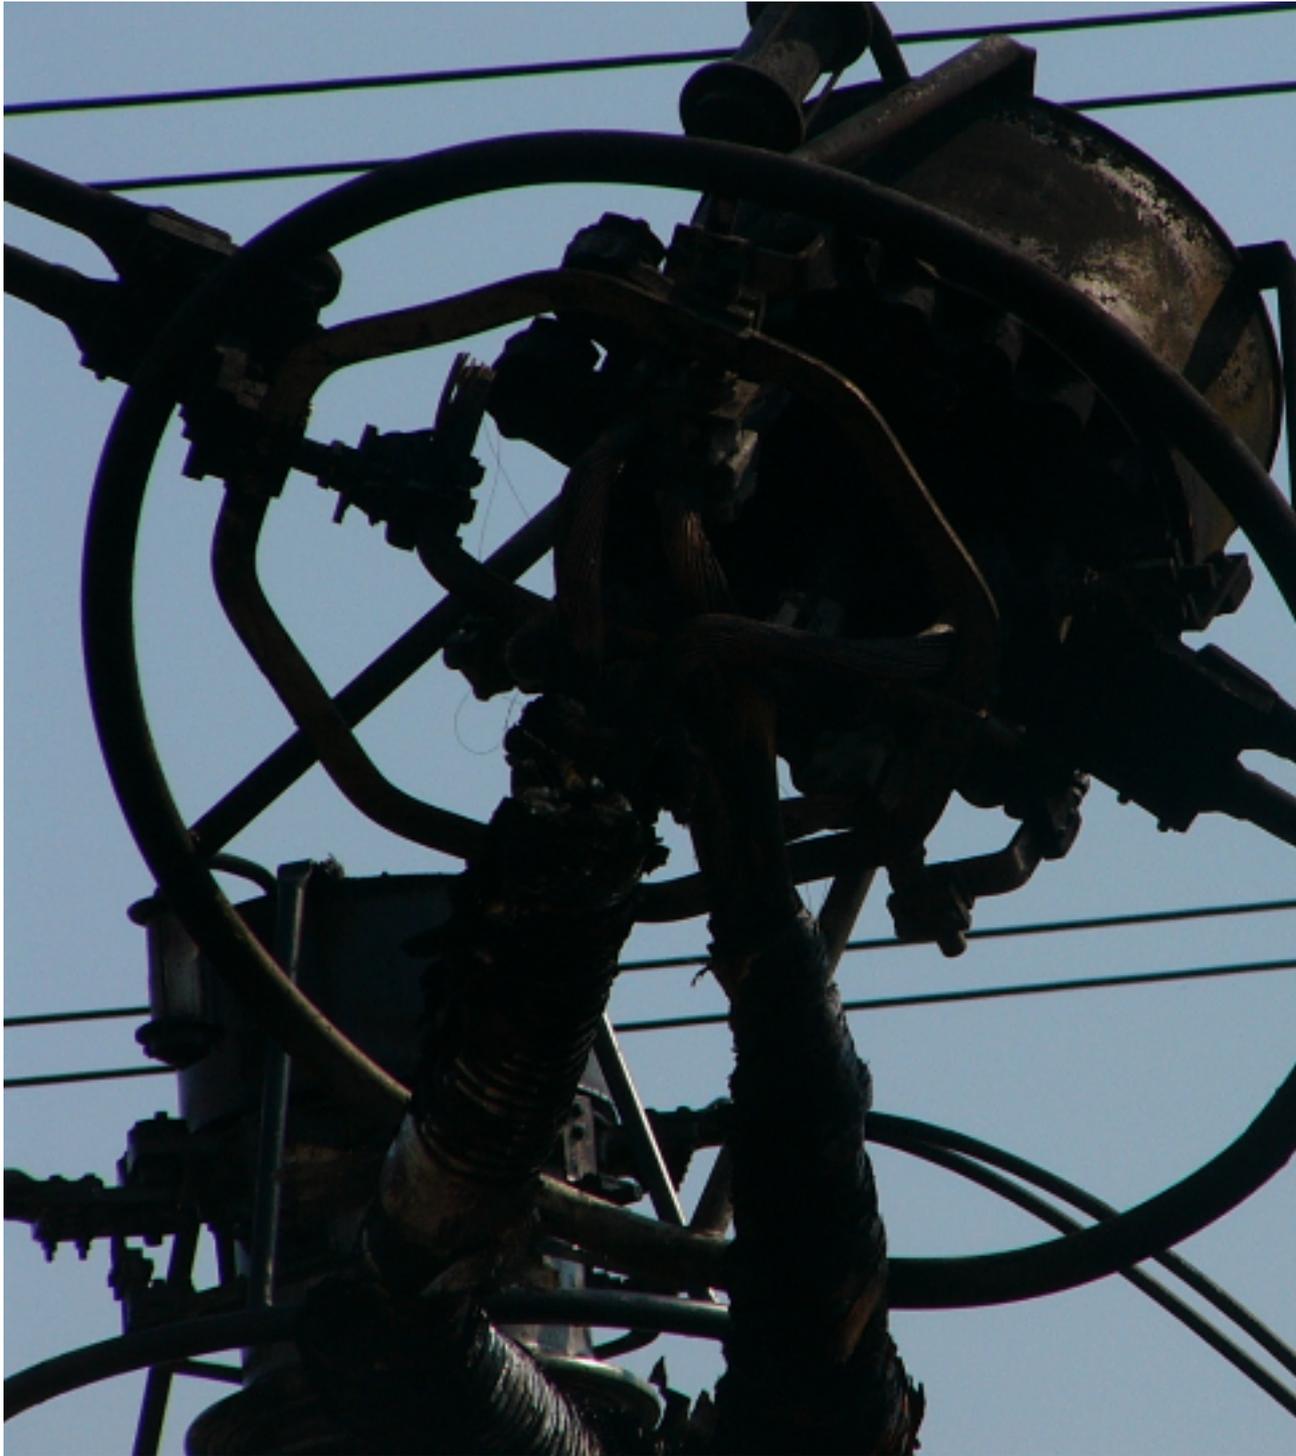
Рис. 1.22. Повреждение ТТ типа ТФКН-330 кВ подстанции 330 кВ из-за внутреннего замыкания вследствие старения и износа изоляции.

Причиной возникновения нарушения на подстанции 330 кВ явился пробой изоляции первичной обмотки ТТ-330 кВ фазы "А" в области первой стяжки. Возникшая электрическая дуга привела к разрушению ТТ-330 кВ и возникновению КЗ. Разлетающимися осколками фарфора покрышки ТТ и горящего масла произошло повреждение изоляции фазы "А" воздушного выключателя В-330 кВ.

- 1.Разрушение трансформатора тока фазы "А" ТТ-330кВ типа ТФКН-330, 1976 год изготовления.
- 2.Повреждение фазы "А" воздушного выключателя В-330кВ типа ВВД-330Б 1976г изготовления.
- 3.Опорная изоляция Фазы "В" разъединителя 330кВ типа РНДЗ-330 1976 года изготовления.

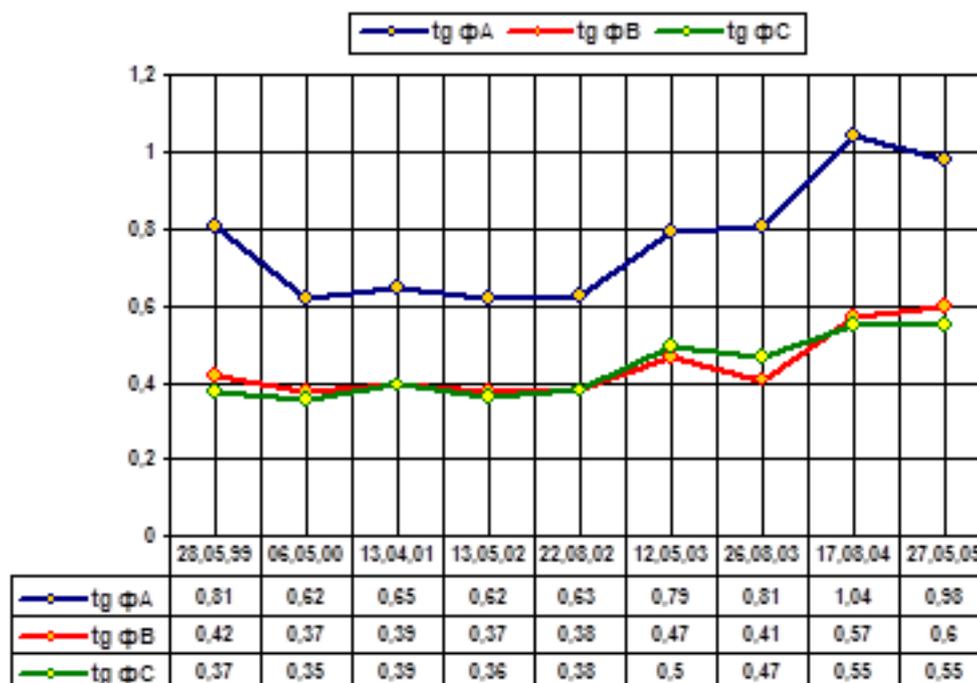
Рис. 1.23. График изменения значения tg изоляции ТТ-330 кВ на подстанции 330 кВ типа ТФКН-330.

График изменения значения $\text{tg } d$ изоляции ТТ-330 кВ на подстанции 330 кВ региона Юга типа ТФКН-330 приведен на рис 1.23.

Как видно из графика, значение tg на фазе «А» даже превысило соответствующие величины tg на фазе «В» (поврежденная) и на фазе «С» (неповрежденная). Видимо, значение tg на поврежденной фазе «В» возрастало в период высоких летних температур более быстрыми темпами чем на соседних фазах с момента последних измерений 27.05.2005 и до момента повреждения 25.07.2005.

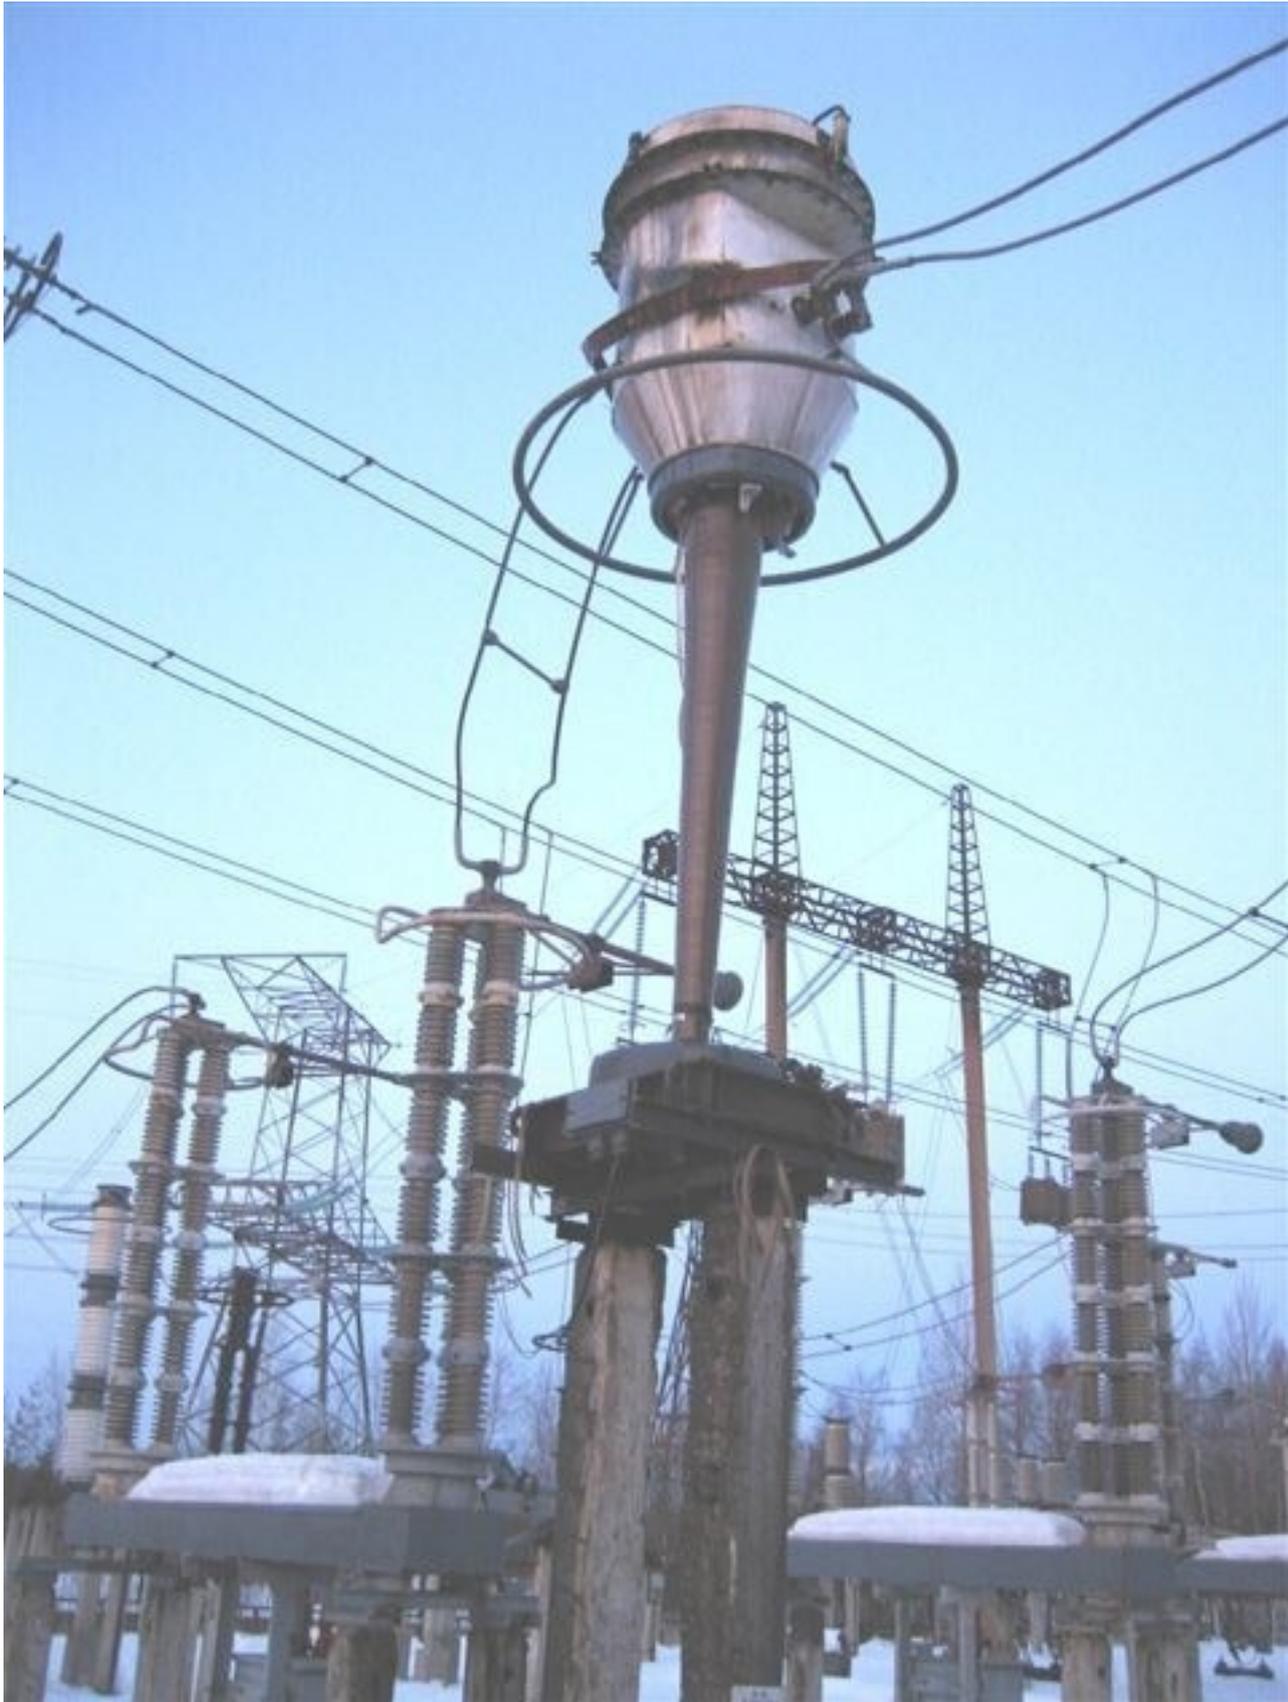
Рис. 1.24. Повреждение фазы «С» ТТ-330 кВ типа ТФРМ на подстанции 330 кВ.

На подстанции 330 кВ в аномально холодный зимний период 2006-2007 гг. произошло повреждение фазы «С» ТТ типа ТФРМ-330Б (ТРН-330), находящегося в эксплуатации с 1989 года. Причиной возникновения повреждения стало снижение уровня масла в связи с воздействием низких температур окружающего воздуха. В нижнем баке маслорасширителя произошло снижение уровня масла, при котором оголилась верхняя часть остова ТТ с потенциальной обкладкой и появились воздушные включения. Снижение в этой части электрической прочности бумажно-масляной изоляции конденсаторного типа повлекло к последовательному перекрытию (пробою) 10 изоляционных промежутков от потенциальной обкладки до "0" заземленной обкладки. Развитие процесса произошло быстротечно, с возникновением дуги, накоплением газа, взрывом с разрушением фарфоровой крышки и выбросом масла, разрыву маслорасширителя в двух местах по сварному шву, трещина на маслоуказателе в верхнем баке маслорасширителя (рис. 1.24).

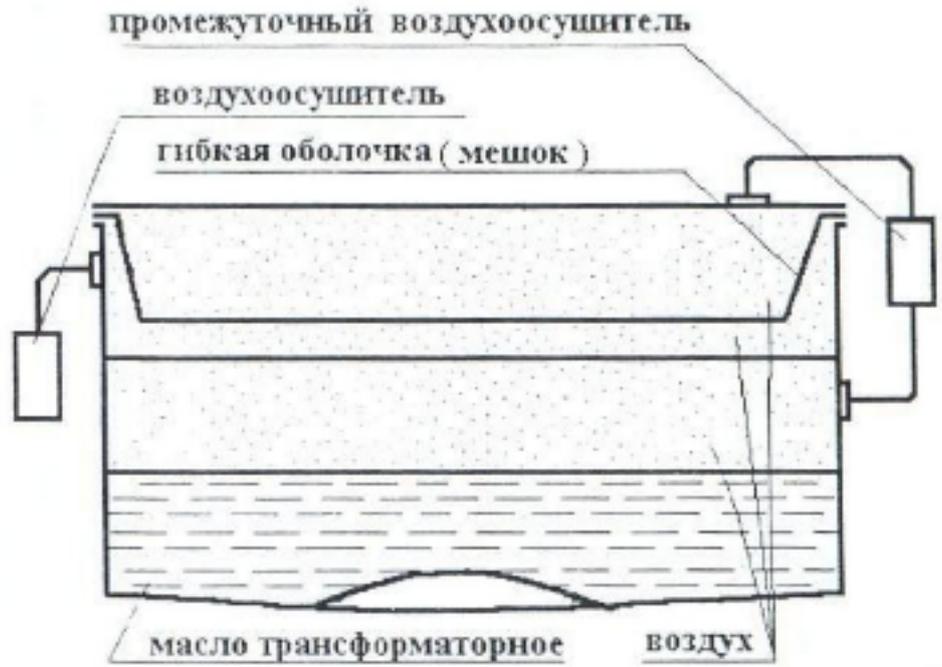
Рис. 1.25. Различные конструкции нижнего бака маслорасширителя ТТ-330 кВ типа ТФРМ: а) Тип 1 – “мешок” из фторолоновой локоткани в металлическом баке; б) Тип 2 – “мембрана” (диафрагма) из фторолоновой локоткани или литой резины на масле; в), г) Тип 3 – резиновая диафрагма между металлическими баками, масло под и над диафрагмой сообщается через патрубки или отверстия (данный тип используется в этом случае).

Недостатком конструкции трансформатора тока тип ТФРМ-330-У1 выпуска 1988 года является отсутствие маслоуказательного стекла на нижнем баке маслорасширителя, что учтено в более поздних выпусках данного типа трансформаторов тока (рис. 1.25).

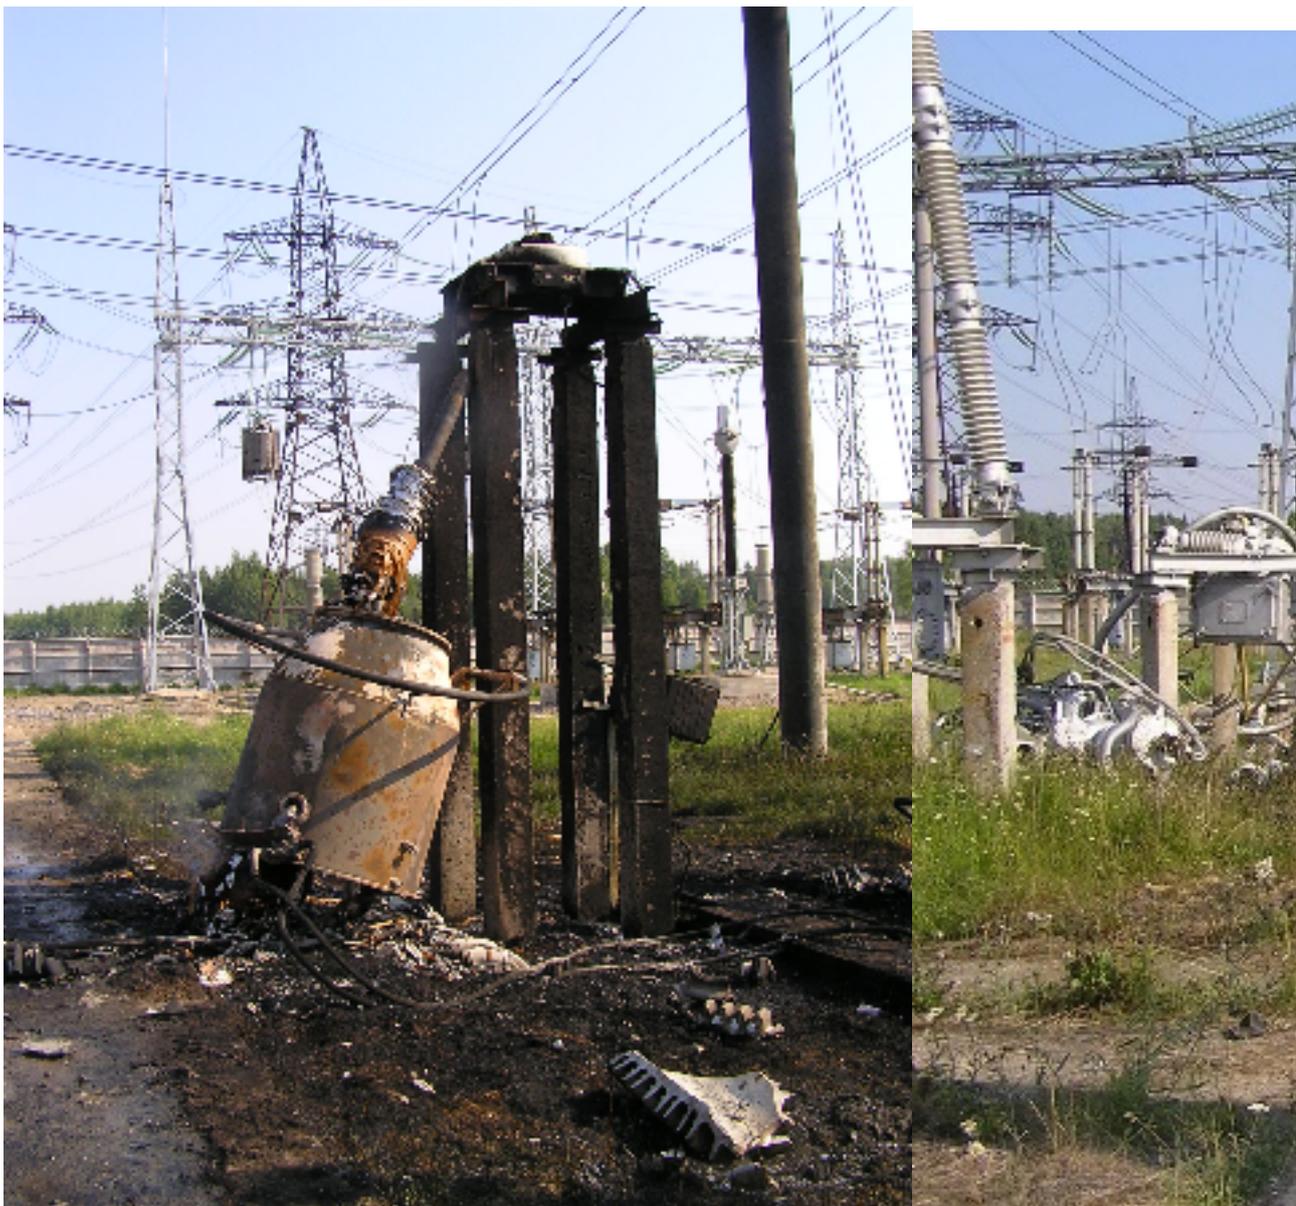
Рис.1.26. Повреждение и пожар на ТТ 330 кВ типа ТФРМ-330 (ТРН-330) фазы "С" на ПС 750 кВ.

Следующее технологическое нарушение – это повреждение ТТ 330 кВ типа ТФРМ-330-У1 (ТРН-330) фазы "С" на ПС 750 кВ, которое произошло в летний период 2006 года с разрушением фазы "С" ТТ-330 кВ и с возгоранием и фазы "С" выключателя. При этом отключились 2 воздушных линии. Через 1,5 секунды продуктами возгорания фазы "С" ТТ выключателя перекрыло фазу "А" ошиновки воздушной линии, находящейся в непосредственной близости. При этом от действия дифференциальной защиты отключилась фаза "А" с неуспешным ОАПВ и затем фазы "В" и "С" с запретом ТАПВ. Погашений электроснабжения потребителей не было (рис.1.26, 1.27).

Причиной возникновения нарушения на ПС 750 кВ явились развитие локальных очагов развивающегося теплового пробоя основной изоляции ТТ-330 кВ при высоких температурах окружающего воздуха и, соответственно, высокой температуры изоляции ТТ, а также большие перепады температур днем и ночью. Как следствие, более высокое поверхностное увлажнение твердой изоляции в утренние часы привело к электрическому пробую основной изоляции ТТ с корпуса расширителя (потенциал ВН) на заземленные элементы конструкции в зоне "тройника". В результате действия дугового разряда произошло разрушение ТТ.

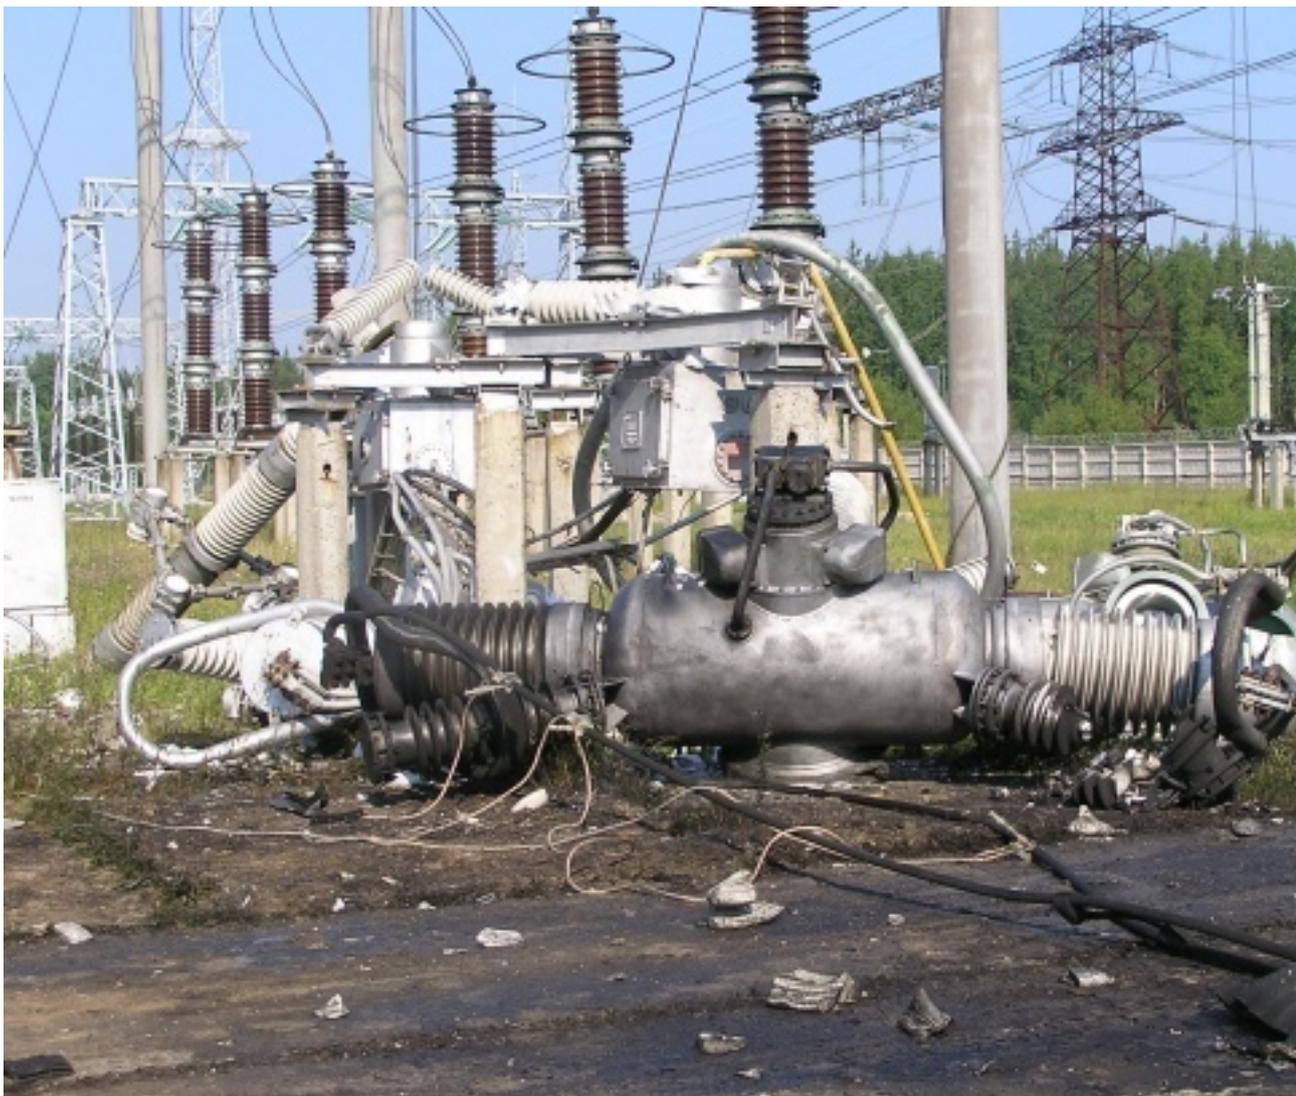
Рис. 1.27. Повреждение воздушного выключателя (а) и разъединителя (б) вблизи ТТ 330 кВ типа ТФРМ-330 (ТРН-330).

Причиной разрушения фазы "С" воздушного выключателя явилось динамическое действие спуска ошиновки при падении трансформатора тока, что привело к падению фазы "С" выключателя на землю.

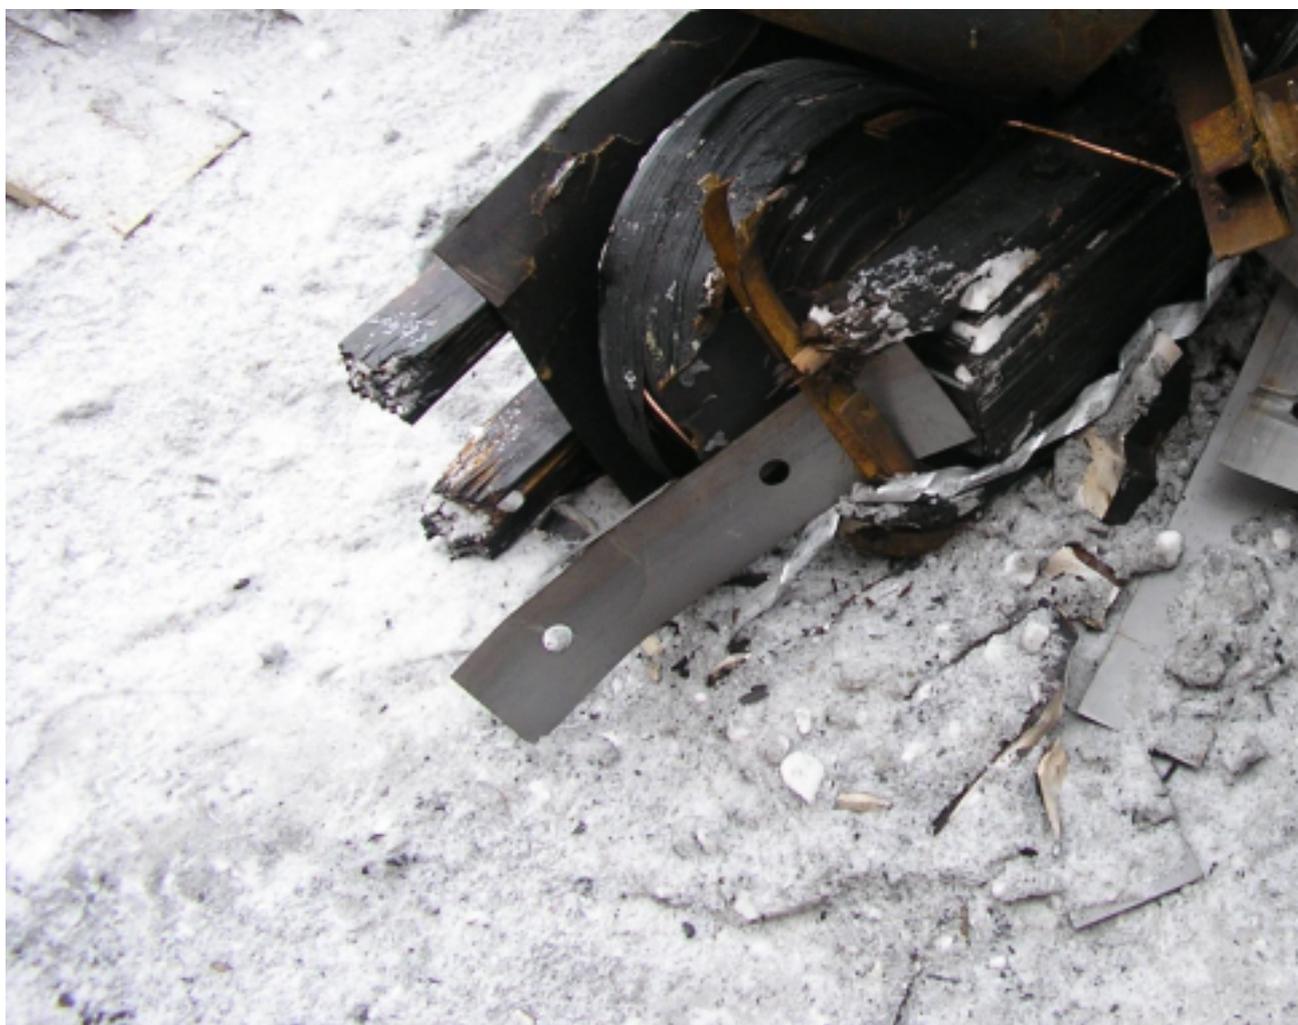
Рис. 1.28. Разрушение ТН типа НКФ-110 при подаче на него рабочего напряжения после нахождения под воздействием процесса феррорезонанса: а) обмотки ТН, б) следы пожара после замены ТН на новые.

На подстанции северо-западного региона произошло разрушение ТН типа НКФ-110 при подаче на него рабочего напряжения после нахождения под воздействием процесса феррорезонанса при неполнофазном режиме питания (рис. 1.28).

1. Причиной возникновения нарушения явилось разрушение трансформатора напряжения ТН-110 кВ при подаче на него рабочего напряжения после нахождения его под воздей-
