Техническая диагностика и аварийность электрооборудования

Учебное пособие

Александр Юрьевич Хренников

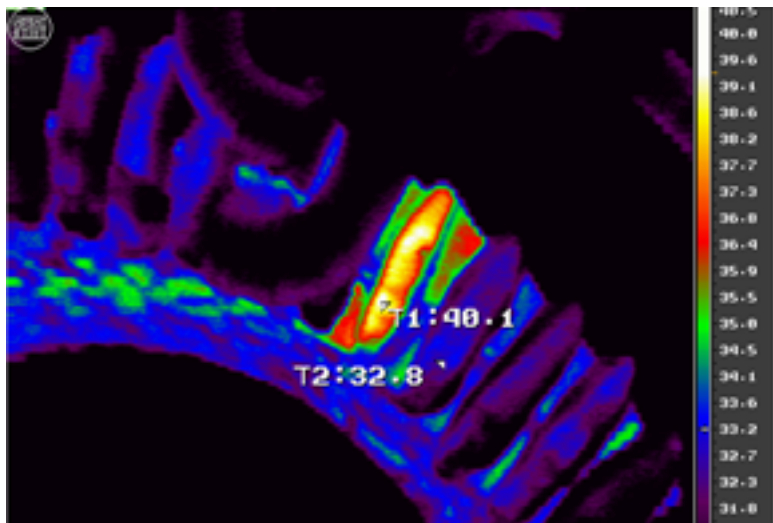
Рис. 1.3. Термограмма 30.03.2000 г. генератора 6 ГТ То ТЭЦ вид со стороны возбuditеля в районе 1-го часа (после 1-й перепайки) $T = 7,6$ град.С ($R_{max} = 5,07\%$ между ветвями A1 и A2 фазы A).

Поэтому была проведена перепайка двух соединительных головок в ветви А2 фазы А (рис. 1.3, 1.4). Обнаружен дефект пайки головки ветви А2 (рис. 1.3). Далее R_{\max} между ветвями А1 и А2 уменьшилось и составило 4,4%, что соответствует допустимым нормам по ОНИЭ [1].

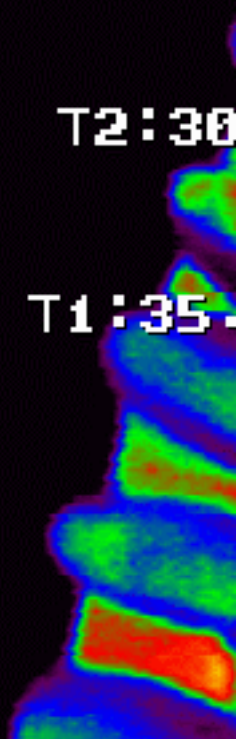
Рис. 1.4. Термограмма 30.03.2000 г. генератора 6 ГТ То ТЭЦ вид со стороны турбины в районе 10-ти часов (после 1-й перепайки) $T = 5$ град.С ($R_{\max} = 5,07\%$ между ветвями A1 и A2 фазы A).

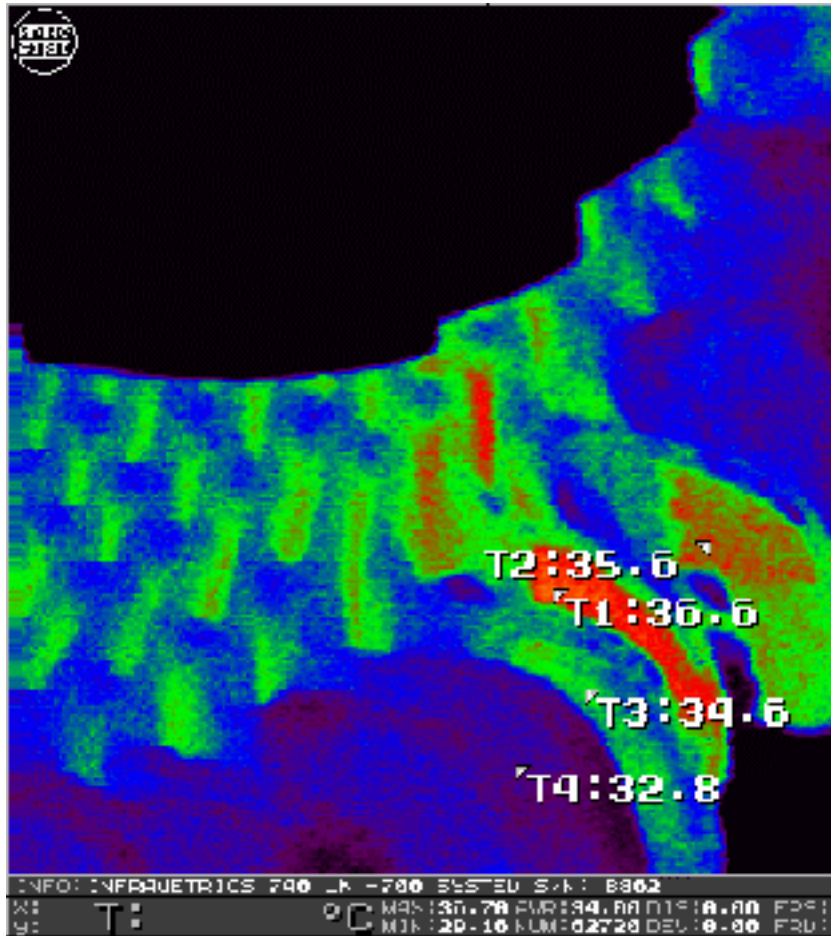
Рис. 1.5, 1.6. Термограммы 3.03.2000 г. генератора ТГ-4 ТЭЦ ВАЗа лобовая часть со стороны возбудителя $T=$

3,6-3,9 град.С ($R_{max}= 3,1\%$ между ветвями).

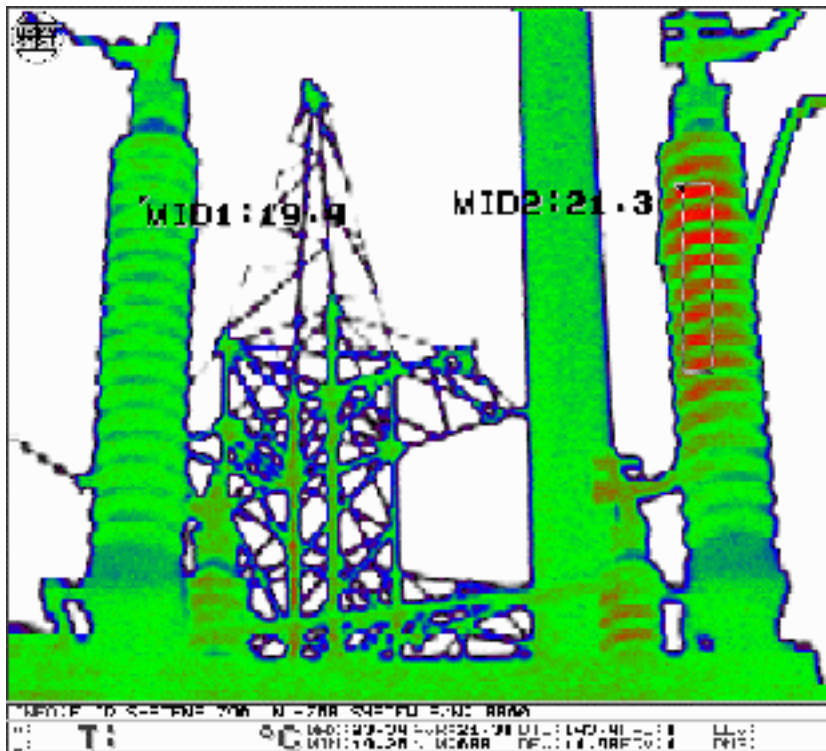
Рис. 1.9. Опорный изолятор разъединителя ШР-110кВ подстанции Новоспасская-1» в сторону ЛР. Фаза «А». Предположительно увлажнение внутренней части стержневого изолятора из-за микропористости фарфора, увеличение тока утечки из-за повышенного загрязнения внешней поверхности ($T=1,4^{\circ}\text{C}$).

На рис 1.9 представлена термограмма опорного изолятора разъединителя 110 кВ подстанции «Новоспасская-1». Предположительная причина нагрева – увлажнение внутренней части стержневого изолятора из-за микропористости фарфора, увеличение тока утечки из-за повышенного загрязнения внешней поверхности ($T=1,4^{\circ}\text{C}$).

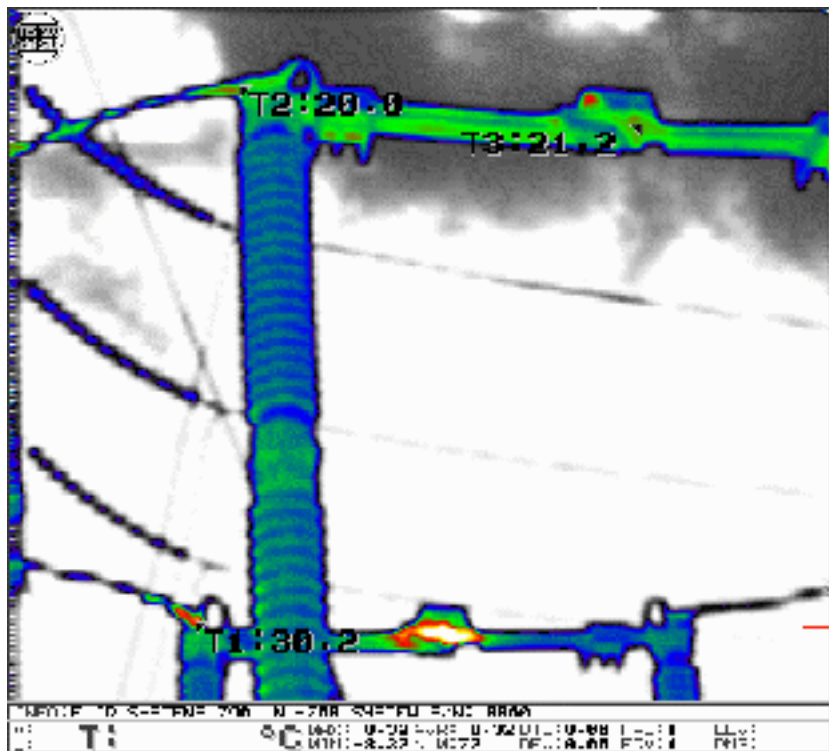
Рис. 1.10. ЛР-220кВ линии «Просвет-2» подстанция «Томыловская». Нагрев болтового соединения аппаратного зажима разъединителя в сторону ЛЭП. Губки ножа разъединителя

нителя, фаза «В» ($T=48^{\circ}\text{C}$).

На рис. 1.10 – нагрев болтового соединения аппаратного зажима разъединителя 220 кВ в сторону линии «Просвет-2» подстанция «Томыловская» (губки ножа разъединителя, фаза «В» ($T=48^{\circ}\text{C}$)).

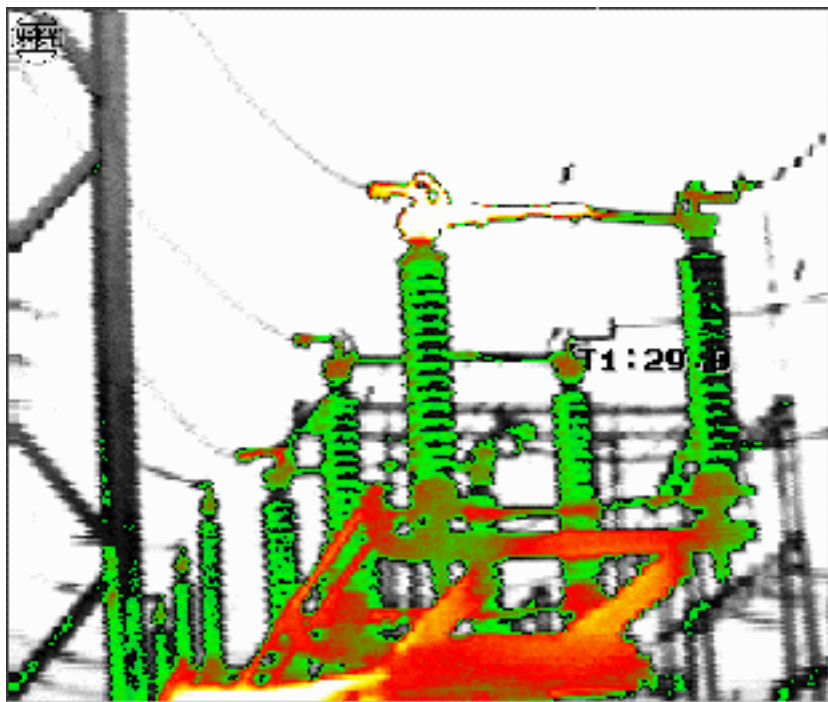
Рис. 1.11. ШР-1-110кВ линии «Гражданская» подстанции

«Чапаевская». Нагрев болтового соединения гибкой связи в сторону MB, фаза «С» ($T=116^{\circ}\text{C}$).

На рис. 1.11 изображен нагрев болтового соединения гибкой связи шинного разъединителя 110 кВ в сторону масляного выключателя подстанции «Чапаевская» (фаза «С» ($T=116^{\circ}\text{C}$)), аварийный дефект, нуждающийся в немедленном устранении [5, 8,12].

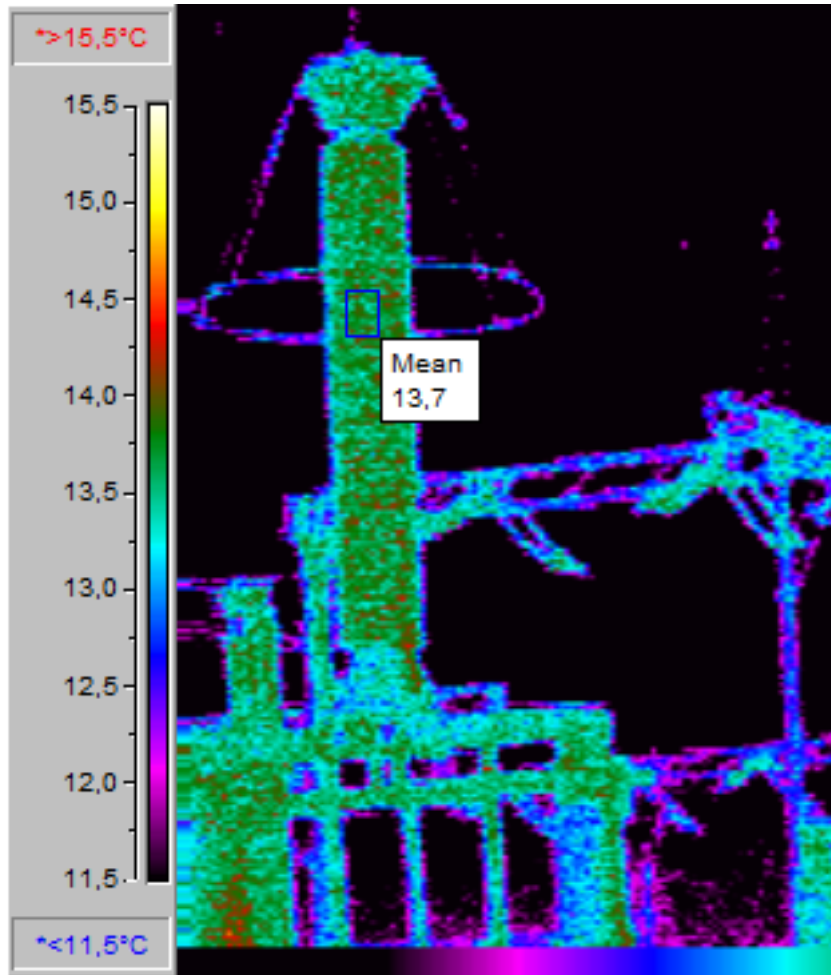
Рис. 1.12. Уменьшение сопротивления изоляции ОПН-330

до 300 Ом, увлажнение и попадание влаги внутрь ОПН, перегрев $T = 1,2^{\circ}\text{C}$.

На рис. 1.12 представлена термограмма ОПН -330 кВ и на рис.1.13 – ОПН -110 кВ, оба установленные на ПС 330 кВ. В обоих случаях сопротивления изоляции ОПН составило менее 300 Ом. Причина – увлажнение и попадание влаги внутрь ОПН, что привело к перегреву по сравнению с соседними фазами ($T=1,2^{\circ}\text{C}$ и $T=0,5^{\circ}\text{C}$ соответственно) и, если бы не своевременно проведенное тепловизионное обследование, могло бы стать причиной взрыва ОПН.

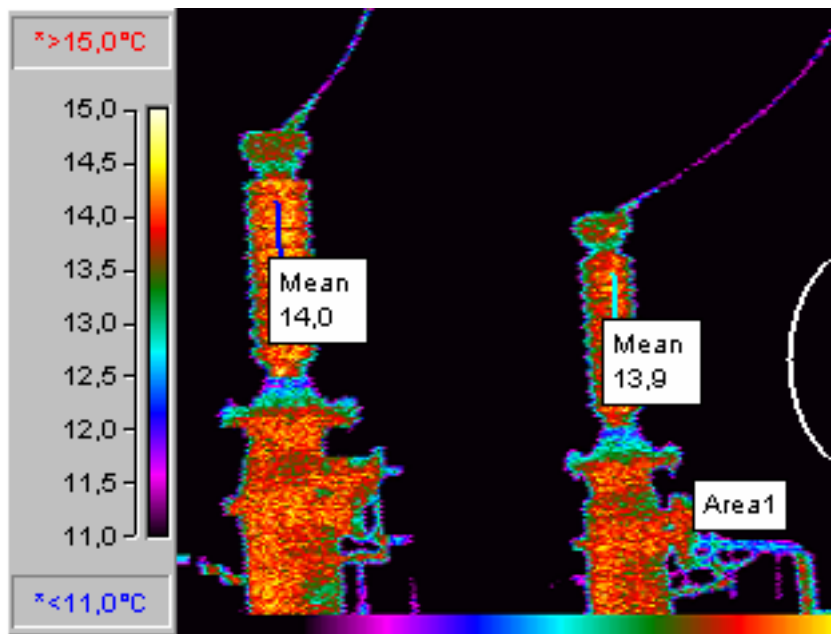
Рис. 1.13. Уменьшение сопротивления изоляции ОПН-110 до 300 Ом, увлажнение и попадание влаги внутрь ОПН, перегрев $T = 0,5^{\circ}\text{C}$.

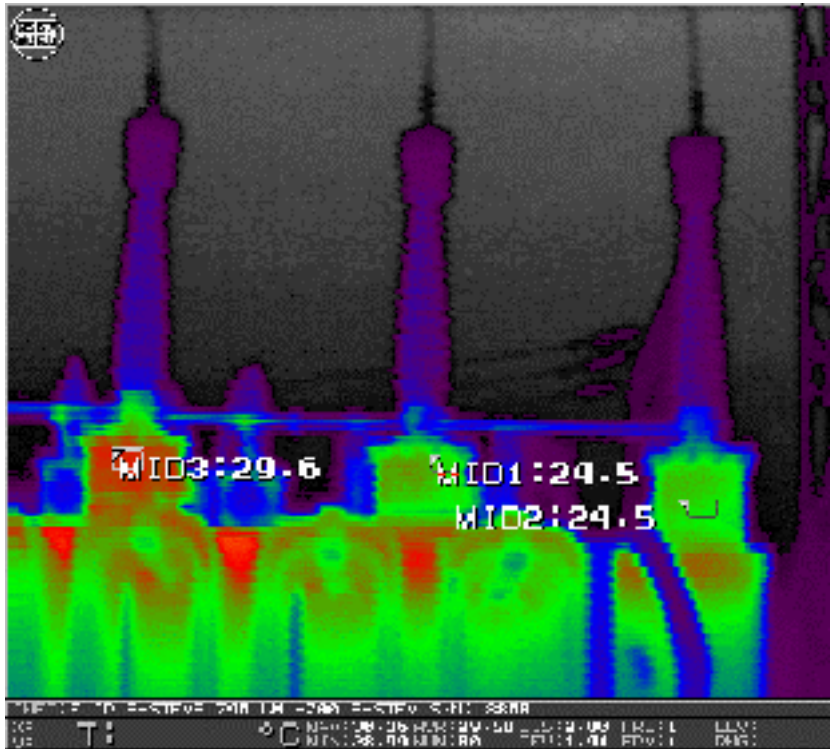
Рис. 1.14. Подстанция 110/35/6 кВ, трансформатор С1Т. Нагрев фазы «А» встроенного трансформатора тока 110кВ ($T=5,1^{\circ}\text{C}$). Предположительно возможны две причины: 1) раскорачивание вторичных зажимов ТТ; 2) витковое замыкание в обмотке ТТ.

Дефекты болтовых соединений разъединителей не единственные обнаруживаемые тепловизорами. Возможно также выявление локальных нагревов на стенках бака высоковольтного маслонаполненного ЭО, связанных с дефектами обмоток встроенных ТТ или плохими контактами внутри масляного выключателя, которые скрыты толщиной масла и трудно поддаются интерпретации. На рис. 1.14 виден нагрев фазы «А» встроенного трансформатора тока 110кВ ($T=5,1^{\circ}\text{C}$) подстанция 110/35/6 кВ. Предположительно возможны две причины: раскорачивание вторичных зажимов ТТ или витковое замыкание в обмотке ТТ. [5, 8-12, 21, 22].

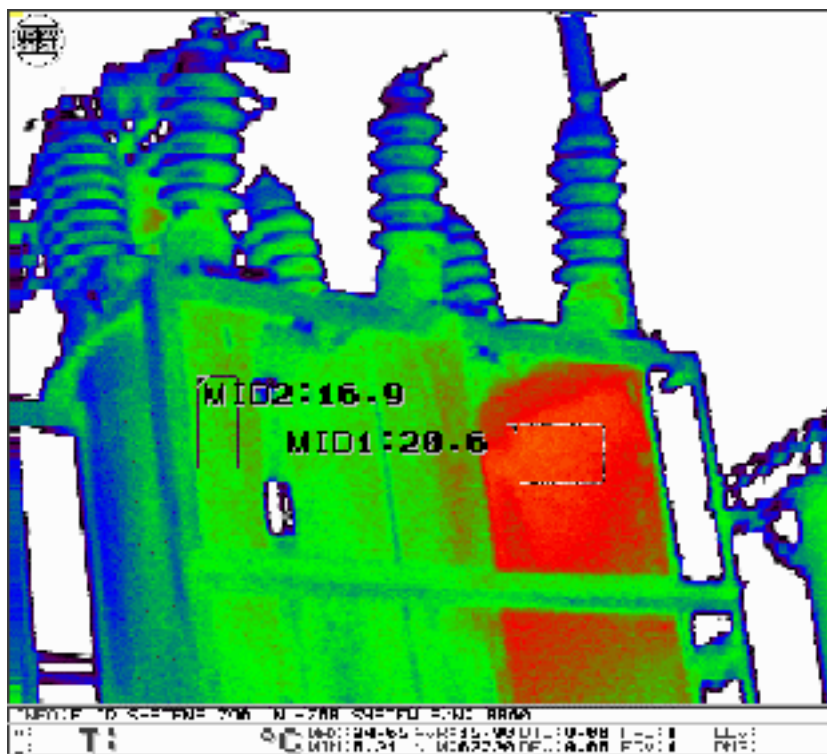
Рис. 1.15. Подстанция 35/10кВ ВМ-35кВ «Т1Т» типа

МКП-35. Локальный нагрев на стенке бака масляного выключателя, фаза «А». (

= 3,7°C). Предположительно возможны две причины: 1) плохой контакт в гибкой связи к токоведущему стержню; 2) плохой контакт в контактной группе (розетка дугогасящего устройства).

На рис. 1.15 изображен локальный нагрев на стенке ба-

ка масляного выключателя ВМ-35кВ «Т1Т» типа МКП-35 подстанции 35/10 кВ, фаза «А» ($T = 3,7^{\circ}\text{C}$), который может быть связан с плохим контактом в гибкой связи к токоведущему стержню или в контактной группе (розетка дугогасящего устройства) [5, 8-12, 21, 22].

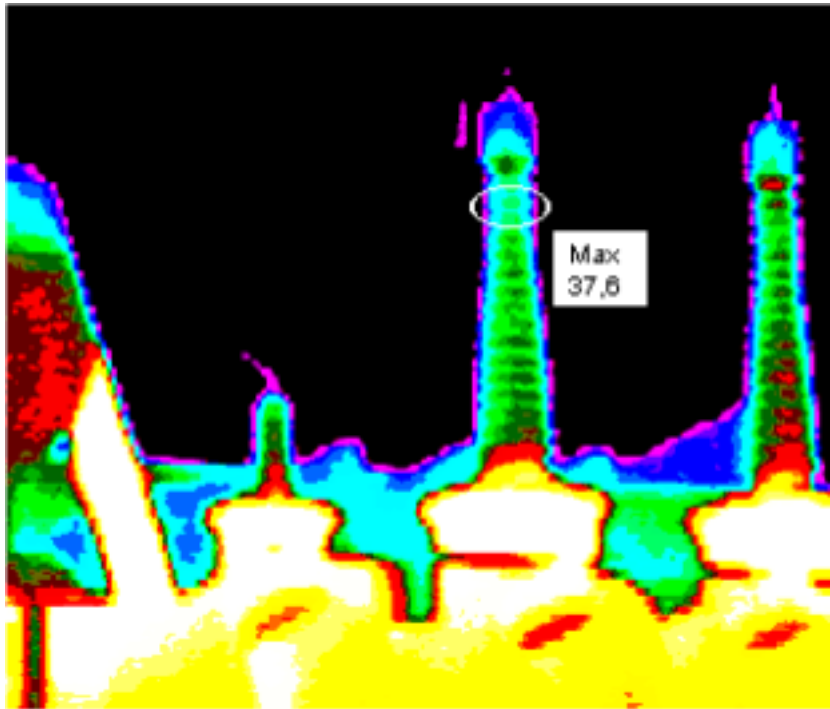
Рис. 1.16. Трансформатор типа ТДН-40000/110 с дефектным вводом типа БМТ-110/600, отсутствие масла в верхней части ввода, эта часть намного холоднее аналогичной части других вводов на термограмме ($T = 2,5^{\circ}\text{C}$, правый ввод на снимке).

На рис. 1.16 изображен силовой трансформатор типа ТДН-40000/110, 1968 года выпуска с дефектным вводом типа БМТ-110/600, 1976 года изготовления (фаза С). Имело место отсутствие масла в верхней части ввода, эта часть холоднее аналогичной части других вводов на термограмме (правый ввод на снимке). Ввод был заменен, после оценки количества оставшегося масла было обнаружено, что не хватило 12 литров. Причиной ухода масла явилось разрушение резиновых уплотнений в нижней части ввода [5, 7-14,22].

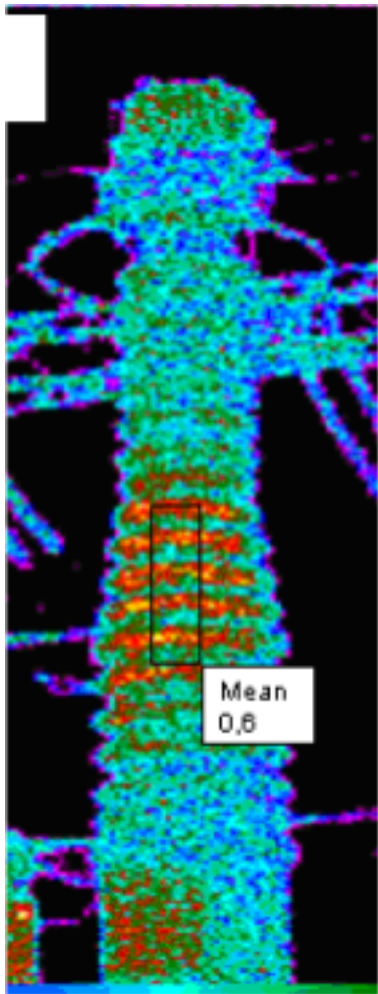
Рис. 1.17. ТТ-330 с $tg\delta = 1,0\%$
(норма по $tg\delta$ для ТТ-330 – 1.0 %), ТТ-330 демонтирован и
заменен.

На рис. 1.17 представлен ТТ-330 с $\text{tg}\delta = 1,0\%$ (норма по $\text{tg}\delta$ для ТТ-330 – 1.0 %), ТТ по результатам тепловизионной диагностики демонтирован и заменен.

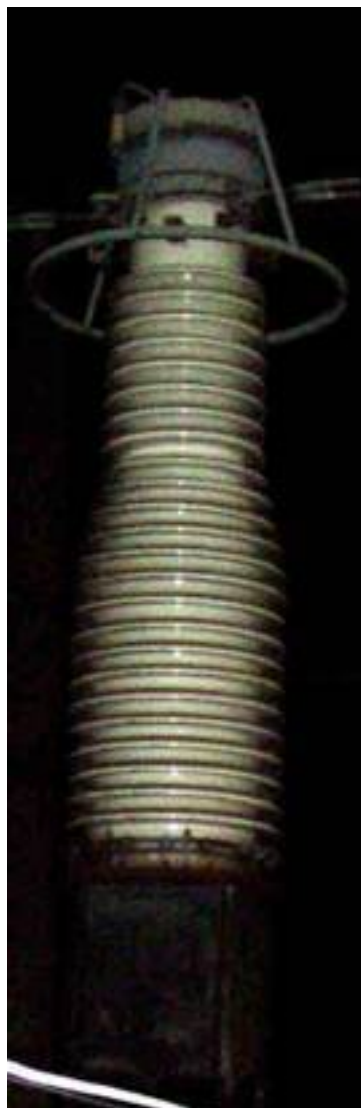
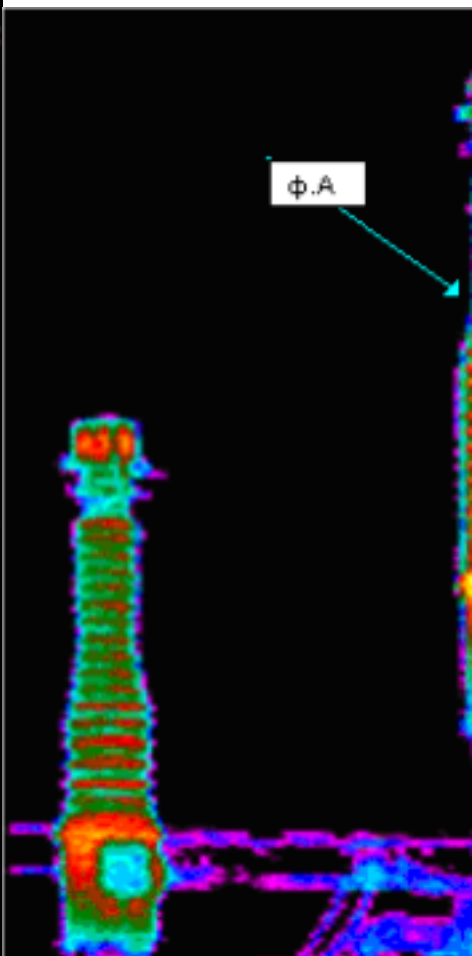
Рис. 1.18, рис. 1.19 – ТТ-330 с $DT=2,2^{\circ}C$ с $tg\delta$ расч. = 2,6%, по совокупным результатам диагностических измерений ТТ 330 кВ демонтирован и заменен – в обычном видимом диапазоне и в инфракрасном.

На рис. 1.18 и рис. 1.19 изображен ТТ 330 кВ в обычном видимом диапазоне и в инфракрасном. Нормы ХАРГ для ТТ-330 на тот момент отсутствовали, можно было опираться только на результаты накопленного опыта. Обычно эти данные сравнивали с ХАРГ трансформаторов с трех фаз присоединения, так как одновременно не бывает 3 плохих изделия. В данном случае при $DT = 1,0^{\circ}C$ соответствовало $tg\delta$ расч. $= 1,4\%$ (25.05.98), $DT = 2,2^{\circ}C$ соответствовало $tg\delta$ расч. $= 2,6\%$ (от 02.06.98), измеренный при рабочем напряжении $tg\delta$ составил $tg\delta = 1,2\%$ (26.06.98). По совокупным результатам этих диагностических измерений ТТ 330 кВ демонтирован и заменен.

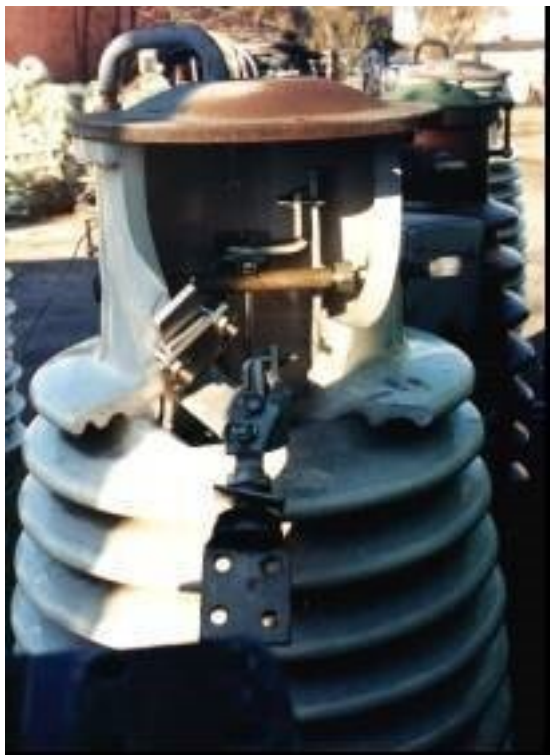
Рис. 1.20. Поврежденный ТТ-110 кВ с обнаруженным за 6 месяцев до взрыва перегревом величиной
 $T = 0,8C$.

Приведём пример того, к чему приводит игнорирование рекомендаций тепловизионного обследования. При обследовании на подстанции 110 кВ был обнаружен ТТ-110 с перегревом величиной $T = 0,8C$, несмотря на рекомендации обслуживающий персонал и руководство подстанции не приняли никаких мер по выявлению причин перегрева и через 6 месяцев с момента обнаружения дефекта ТТ-110 кВ произошёл его взрыв (рис. 1.20) [4-15].

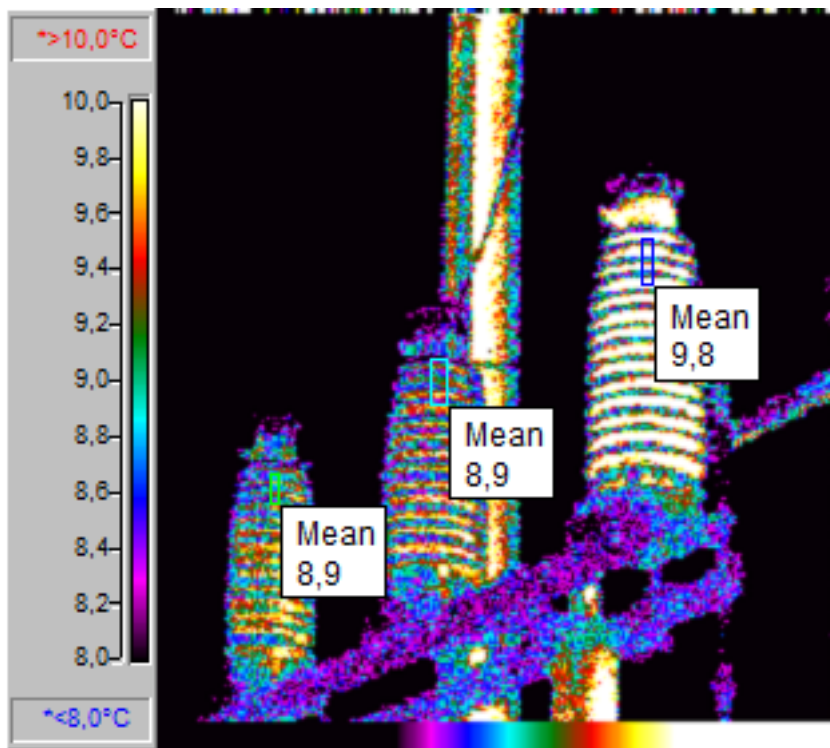
Рис.1.21. Дефектный ТТ 110 кВ с избыточной температурой по сравнению с другими фазами $T = 0,8\text{C}$ (дефект фазы С – разомкнута вторичная обмотка).

На термограмме рис. 1.21 представлен дефектный ТТ 110 кВ с избыточной температурой по сравнению с другими фа-

зами $T = 0,8\text{C}$. Обнаружен дефект фазы С -разомкнута вторичная обмотка (через сопротивление ржавчины и окислов).

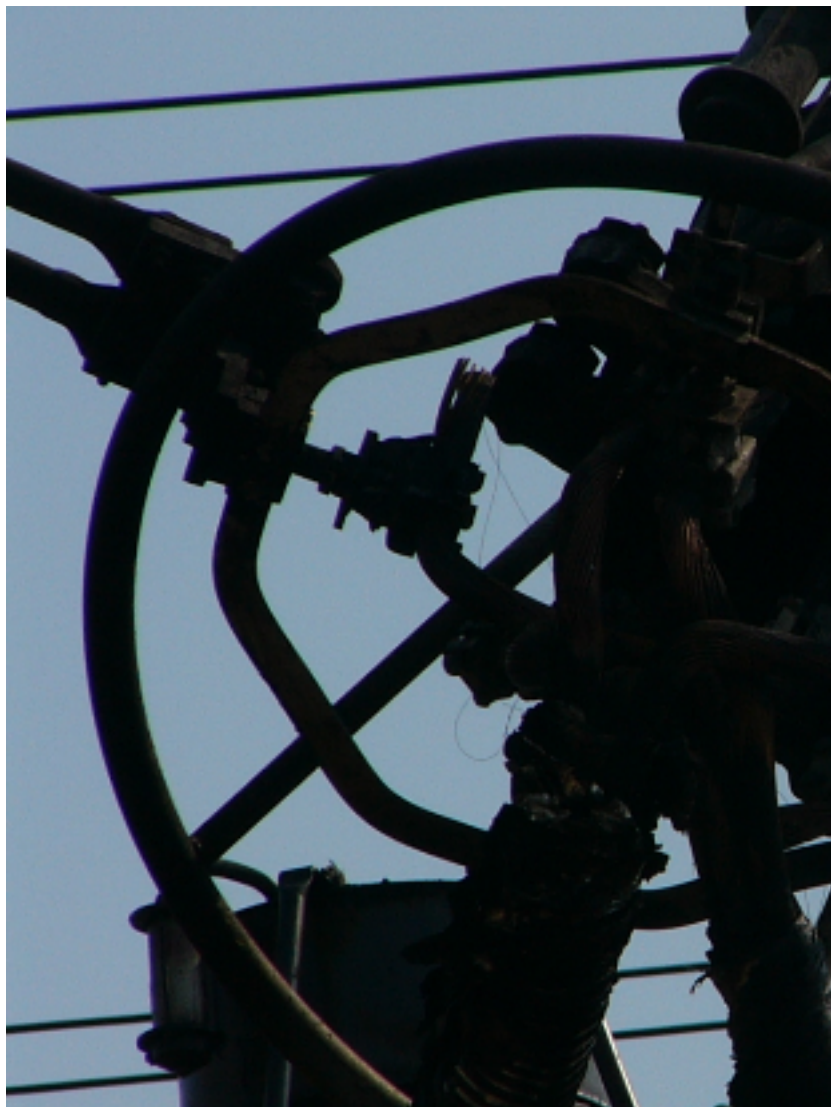
Рис. 1.22. Повреждение ТТ типа ТФКН-330 кВ подстанции 330 кВ

из-за внутреннего замыкания вследствие старения и износа изоляции.

Причиной возникновения нарушения на подстанции 330 кВ явился пробой изоляции первичной обмотки ТТ-330 кВ фазы "А" в области первой стяжки. Возникшая электрическая дуга привела к разрушению ТТ-330 кВ и возникнове-

нию КЗ. Разлетавшимися осколками фарфора покрышки ТТ и горящего масла произошло повреждение изоляции фазы "А" воздушного выключателя В-330 кВ.

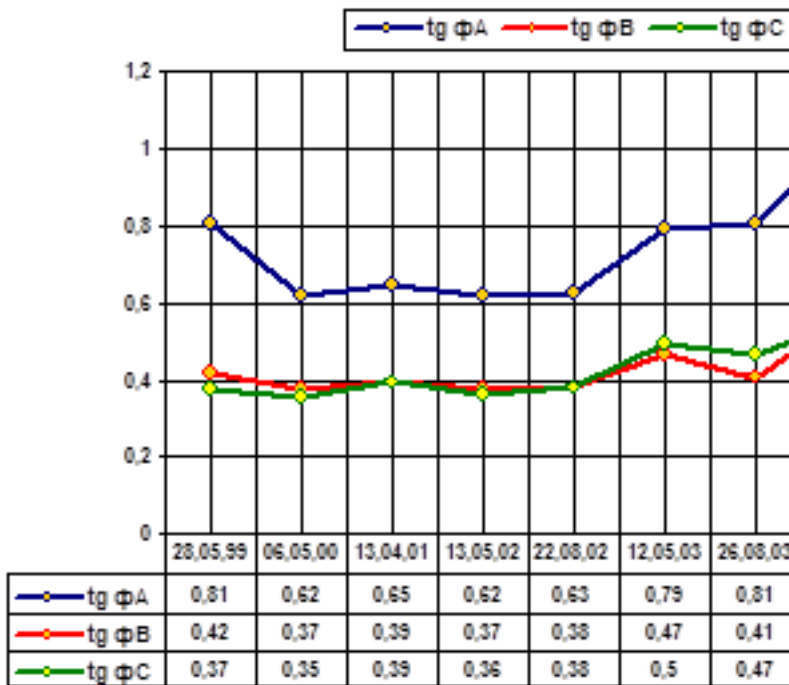
Рис. 1.23. График изменения значения tg изоляции ТТ-330 кВ на подстанции 330 кВ типа ТФКН-330.

График изменения значения $\tan \delta$ изоляции ТТ-330 кВ на подстанции 330 кВ региона Юга типа ТФКН-330 приведен на рис 1.23.

Как видно из графика, значение tg на фазе «А» даже превысило соответствующие величины tg на фазе «В» (поврежденная) и на фазе «С» (неповрежденная). Видимо, значение tg на поврежденной фазе «В» возрастало в период высоких летних температур более быстрыми темпами чем на соседних фазах с момента последних измерений 27.05.2005

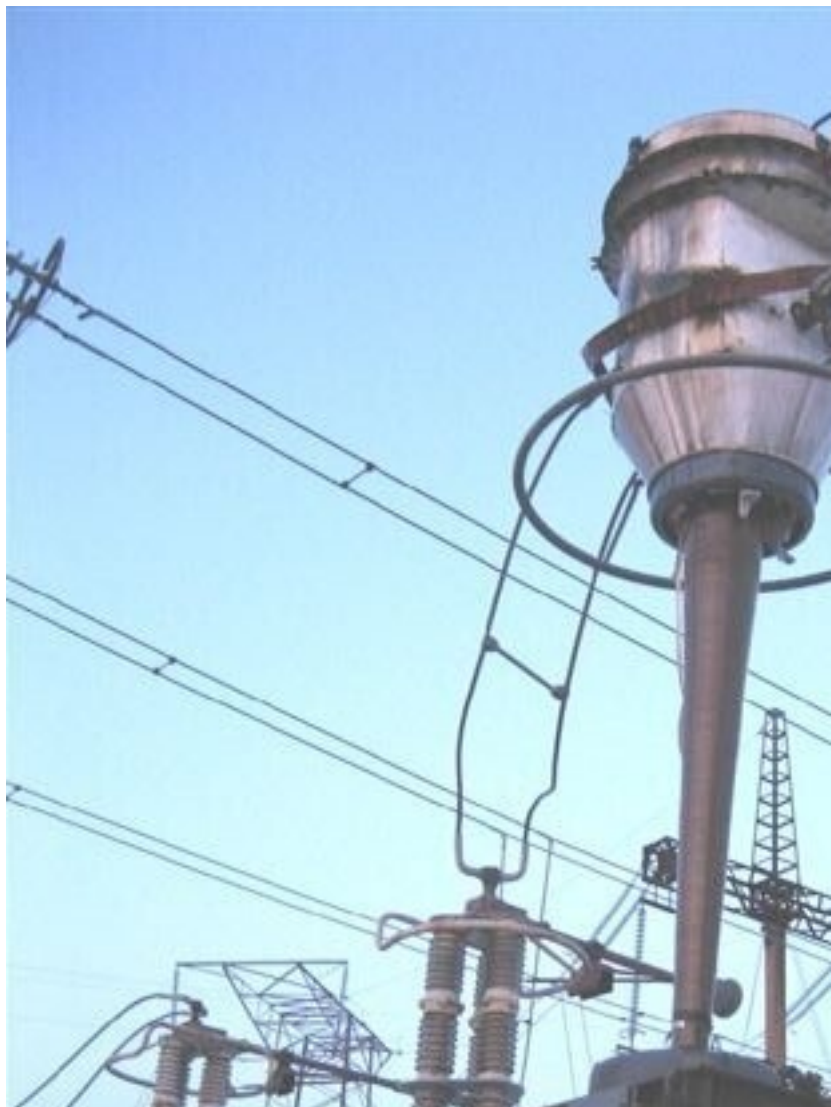
Рис. 1.24. Повреждение фазы «С» ТТ-330 кВ типа ТФРМ на подстанции 330 кВ.

На подстанции 330 кВ в аномально холодный зимний период 2006-2007 гг. произошло повреждение фазы «С» ТТ типа ТФРМ-330Б (ТРН-330), находящегося в эксплуатации с 1989 года. Причиной возникновения повреждения стало снижение уровня масла в связи с воздействием низких температур окружающего воздуха. В нижнем баке маслорасширителя произошло снижение уровня масла, при котором оголилась верхняя часть остова ТТ с потенциальной обкладкой и появились воздушные включения. Снижение в этой части электрической прочности бумажно-масляной изоляции конденсаторного типа повлекло к последовательному перекрытию (пробою) 10 изоляционных промежутков от потенциальной обкладки до "0" заземленной обкладки. Развитие процесса произошло быстротечно, с возникновением дуги, накоплением газа, взрывом с разрушением фарфоровой крышки и выбросом масла, разрыву маслорасширителя в двух местах по сварному шву, трещина на маслоуказателе в верхнем баке маслорасширителя (рис. 1.24).

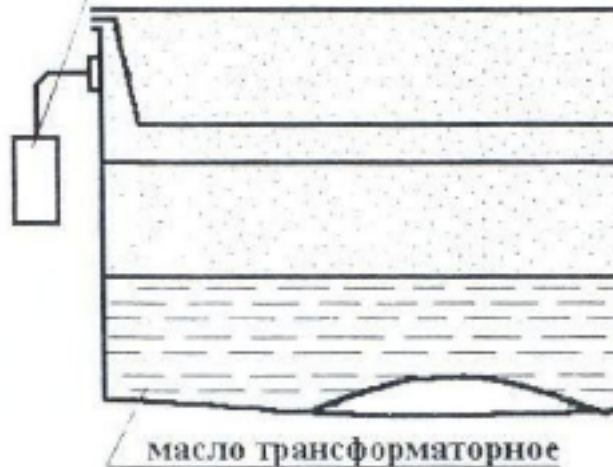
Рис. 1.25. Различные конструкции нижнего бака масло-расширителя ТТ-330 кВ типа ТФРМ: а) Тип 1 – “мешок” из фторолоновой локоткани в металлическом баке; б) Тип 2 – “мембрана” (диафрагма) из фторолоновой локоткани или литой резины на масле; в), г) Тип 3 – резиновая диафрагма между металлическими баками, масло под и над диафрагмой сообщается через патрубки или отверстия (данный тип используется в этом случае).

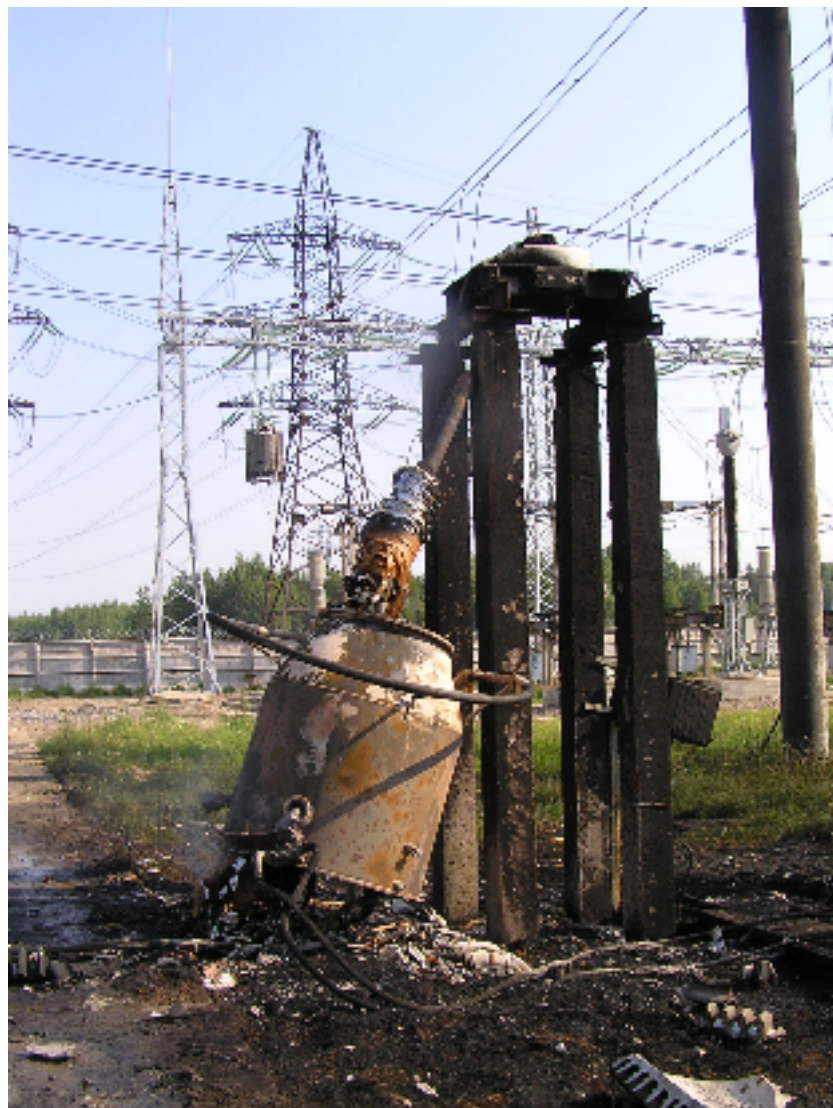
Рис.1.26. Повреждение и пожар на ТТ 330 кВ типа ТФРМ-330 (ТРН-330) фазы "С" на ПС 750 кВ.

Следующее технологическое нарушение – это повреждение ТТ 330 кВ типа ТФРМ-330-У1 (ТРН-330) фазы "С" на ПС 750 кВ, которое произошло в летний период 2006 года с разрушением фазы "С" ТТ-330 кВ и с возгоранием и фазы "С" выключателя. При этом отключились 2 воздушных линии. Через 1,5 секунды продуктами возгорания фазы "С" ТТ выключателя перекрыло фазу "А" ошиновки воздушной линии, находящейся в непосредственной близости. При этом от действия дифференциальной защиты отключилась фаза "А" с неуспешным ОАПВ и затем фазы "В" и "С" с запретом

Причиной возникновения нарушения на ПС 750 кВ явились развитие локальных очагов развивающегося теплового пробоя основной изоляции ТТ-330 кВ при высоких температурах окружающего воздуха и, соответственно, высокой температуры изоляции ТТ, а также большие перепады температур днем и ночью. Как следствие, более высокое поверхностное увлажнение твердой изоляции в утренние часы привело к электрическому пробоя основной изоляции ТТ с корпуса расширителя (потенциал ВН) на заземленные элементы конструкции в зоне "тройника". В результате действия дугового разряда произошло разрушение ТТ.

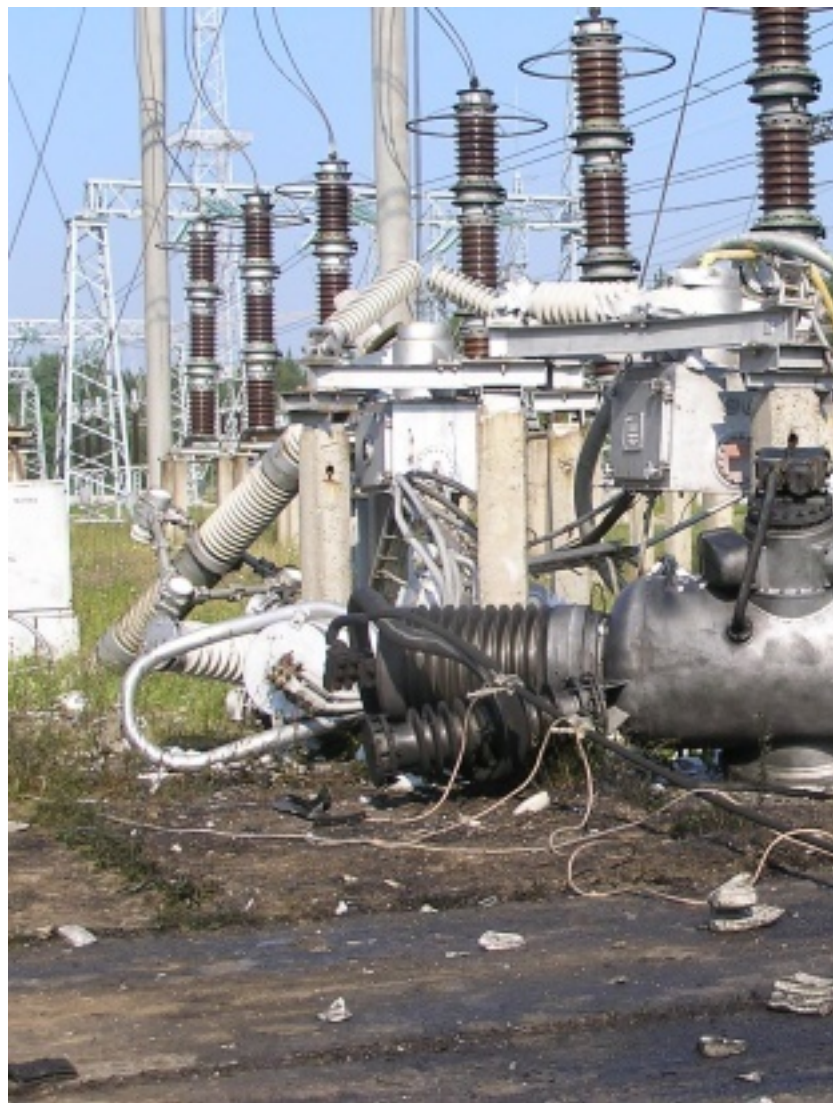
Рис. 1.27. Повреждение воздушного выключателя (а) и разъединителя (б) вблизи ТТ 330 кВ типа ТФРМ-330 (ТРН-330).

Причиной разрушения фазы "С" воздушного выключателя явилось динамическое действие спуска ошиновки при па-

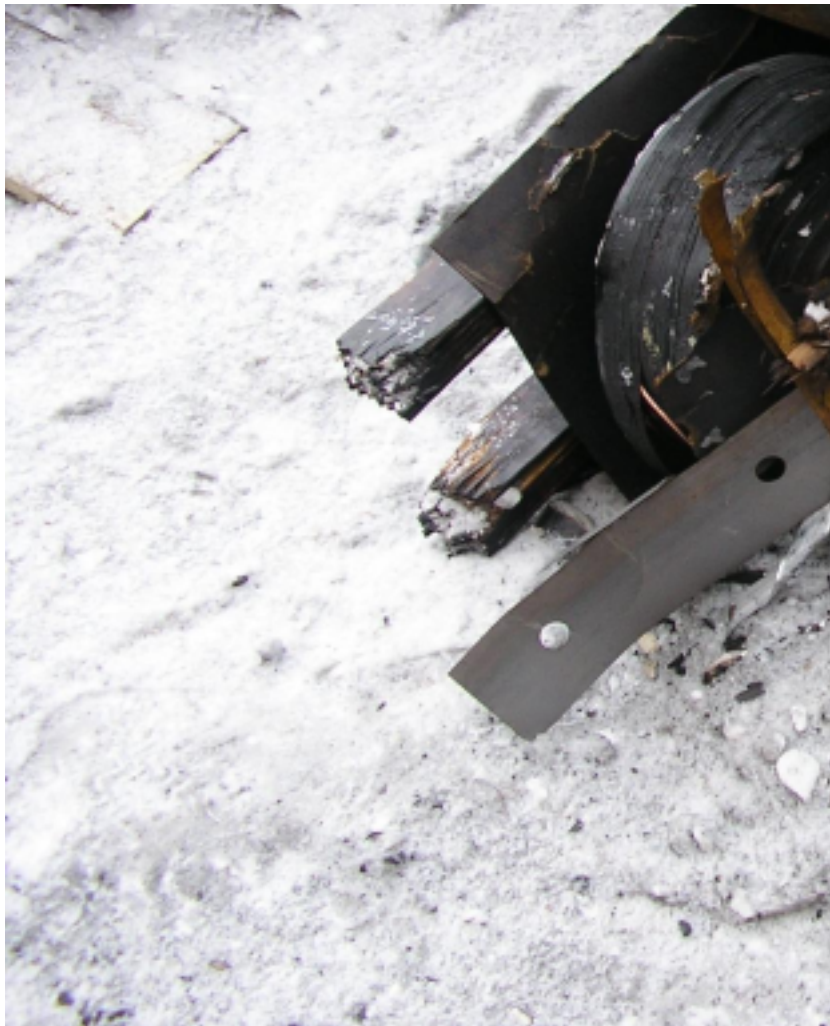
Рис. 1.28. Разрушение ТН типа НКФ-110 при подаче на него рабочего напряжения после нахождения под воздействием процесса феррорезонанса: а) обмотки ТН, б) следы пожара после замены ТН на новые.

На подстанции северо-западного региона произошло разрушение ТН типа НКФ-110 при подаче на него рабочего напряжения после нахождения под воздействием процесса феррорезонанса при неполнофазном режиме питания (рис. 1.28).

1. Причиной возникновения нарушения явилось разрушение трансформатора напряжения ТН-110 кВ при подаче на него рабочего напряжения после нахождения его под воздействием процесса феррорезонанса при неполнофазном режиме питания 1 СШ-110 кВ со стороны линии 110 кВ после отключения масляного выключателя МШВ-110 кВ.
