**Частное  
расследование  
аварии на СШГЭС**

Происшедшей 17-го  
августа 2009 г.

# 1. Объект расследования- гидроагрегат №2 (ГА-2) Саяно-Шушенской ГЭС

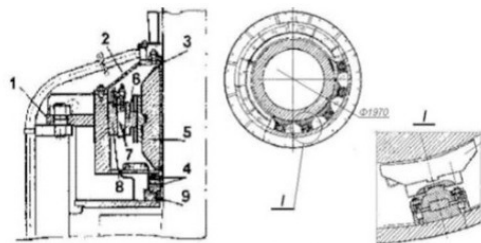
Рис. 7. Направляющий подшипник гидротурбины (с самоустанавливающимися сегментами)

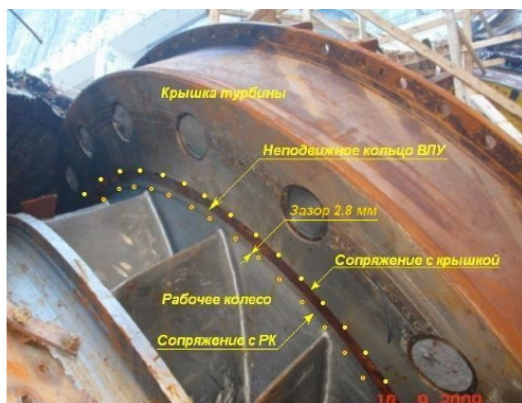
Рис. 11. Линии контактов сопряжённых поверхностей верхнего лабиринтного уплотнения (ВЛУ) с рабочим колесом и с крышкой гидротурбины

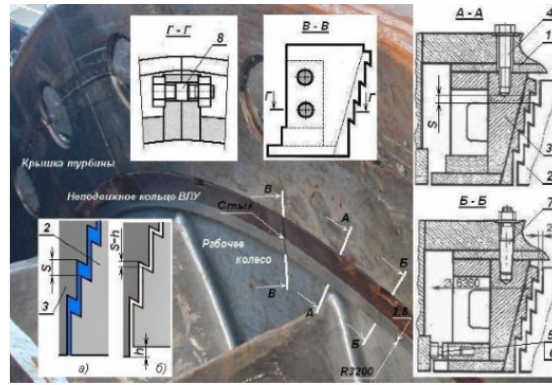
Как показано ниже, на рис. 12 и 13, в гидротурбинах СШГЭС проектная величина номинального зазора между неподвижными и подвижными (вращающимися) кольцами установлена равной 2,8 мм. Тем не менее, несмотря на наличие гарантированного зазора, подвижные и неподвижные кольца верхнего и, особенно, нижнего лабиринтных уплотнений неоднократно вступали между собой в непосредственный механический контакт, вследствие чего на СШГЭС происходило аварийное разрушение неподвижных колец лабиринтных уплотнений (см. ниже, рис. 14).

Рис. 13. Фланцевое соединение секций и узел присоединения неподвижного кольца ВЛУ к крышке турбины
