Борис Колесников

# **Частное расследование аварии на СШГЭС**

Происшедшей 17-го  
августа 2009 г.

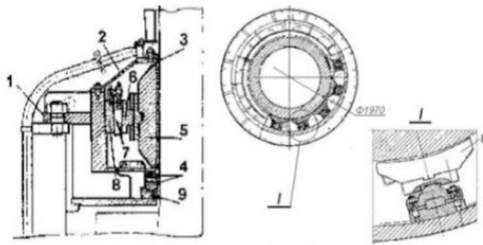
Рис. 7. Направляющий подшипник гидротурбины (с самоустанавливающимися сегментами)

Общий вид направляющего подшипника гидротурбины с обрезиненными сегментами показан на рис. 7 [4].

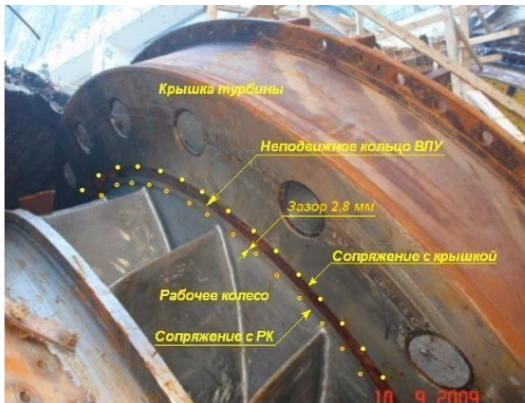
Рис.11. Линии контактов сопряжённых поверхностей верхнего лабиринтного уплотнения (ВЛУ) с рабочим колесом и с крышкой гидротурбины

Линии контактов сопряжённых поверхностей верхнего лабиринтного уплотнения (ВЛУ) с рабочим колесом и с крышкой гидротурбины СШГЭС показаны на рис. 11.

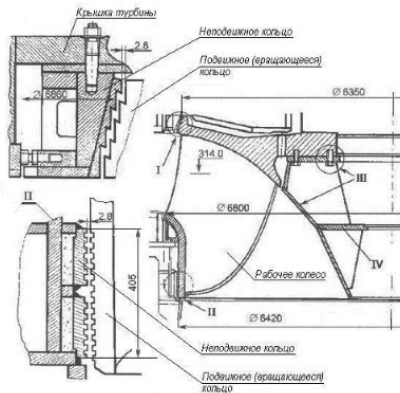
Рис. 12. Верхнее (I) и нижнее (II) лабиринтные уплотнения рабочего колеса гидротурбины СШГЭС

Как показано ниже, на рис. 12 и 13, в гидротурбинах СШГЭС проектная величина номинального зазора между неподвижными и подвижными (вращающимися) кольцами установлена равной 2,8 мм. Тем не менее, несмотря на наличие гарантированного зазора, подвижные и неподвижные кольца верхнего и, особенно, нижнего лабиринтных уплотнений неоднократно вступали между собой в непосредственный механический контакт, вследствие чего на СШГЭС происходило аварийное разрушение неподвижных колец лабиринтных уплотнений (см. ниже, рис. 14).

На основании детального рассмотрения конструкции верхнего лабиринтного уплотнения (см. рис. 12, 13 и 14) и фотографии нижнего лабиринтного уплотнения после аварии (см. рис. 15) можно установить, что под воздействием тангенциальных сил, возникших в результате механического контакта между подвижным и неподвижным кольцами, произошло раскрытие стыка одного из фланцевых соединений соседних секций (сегментов) \*\*. В результате произошло разрушение и деформация неподвижного кольца лабиринта так, что между крышкой турбины и ступицей рабочего колеса образовался криволинейный клин, который заклинил рабочее колесо турбины ГА-2, рис. 15, вследствие чего крышка
